Kunskapsunderlag för kulturhistoriska värden i Arvidsjaurers samhälle

Kunskapsunderlag för kulturhistoriska värden i Arvidsjaurers samhälle.
Framtaget 2018 av Tomas Örn, Rat & Dragon, Luleå.
Beställare: Britta Lundgren, Arvidsjaurers kommun.

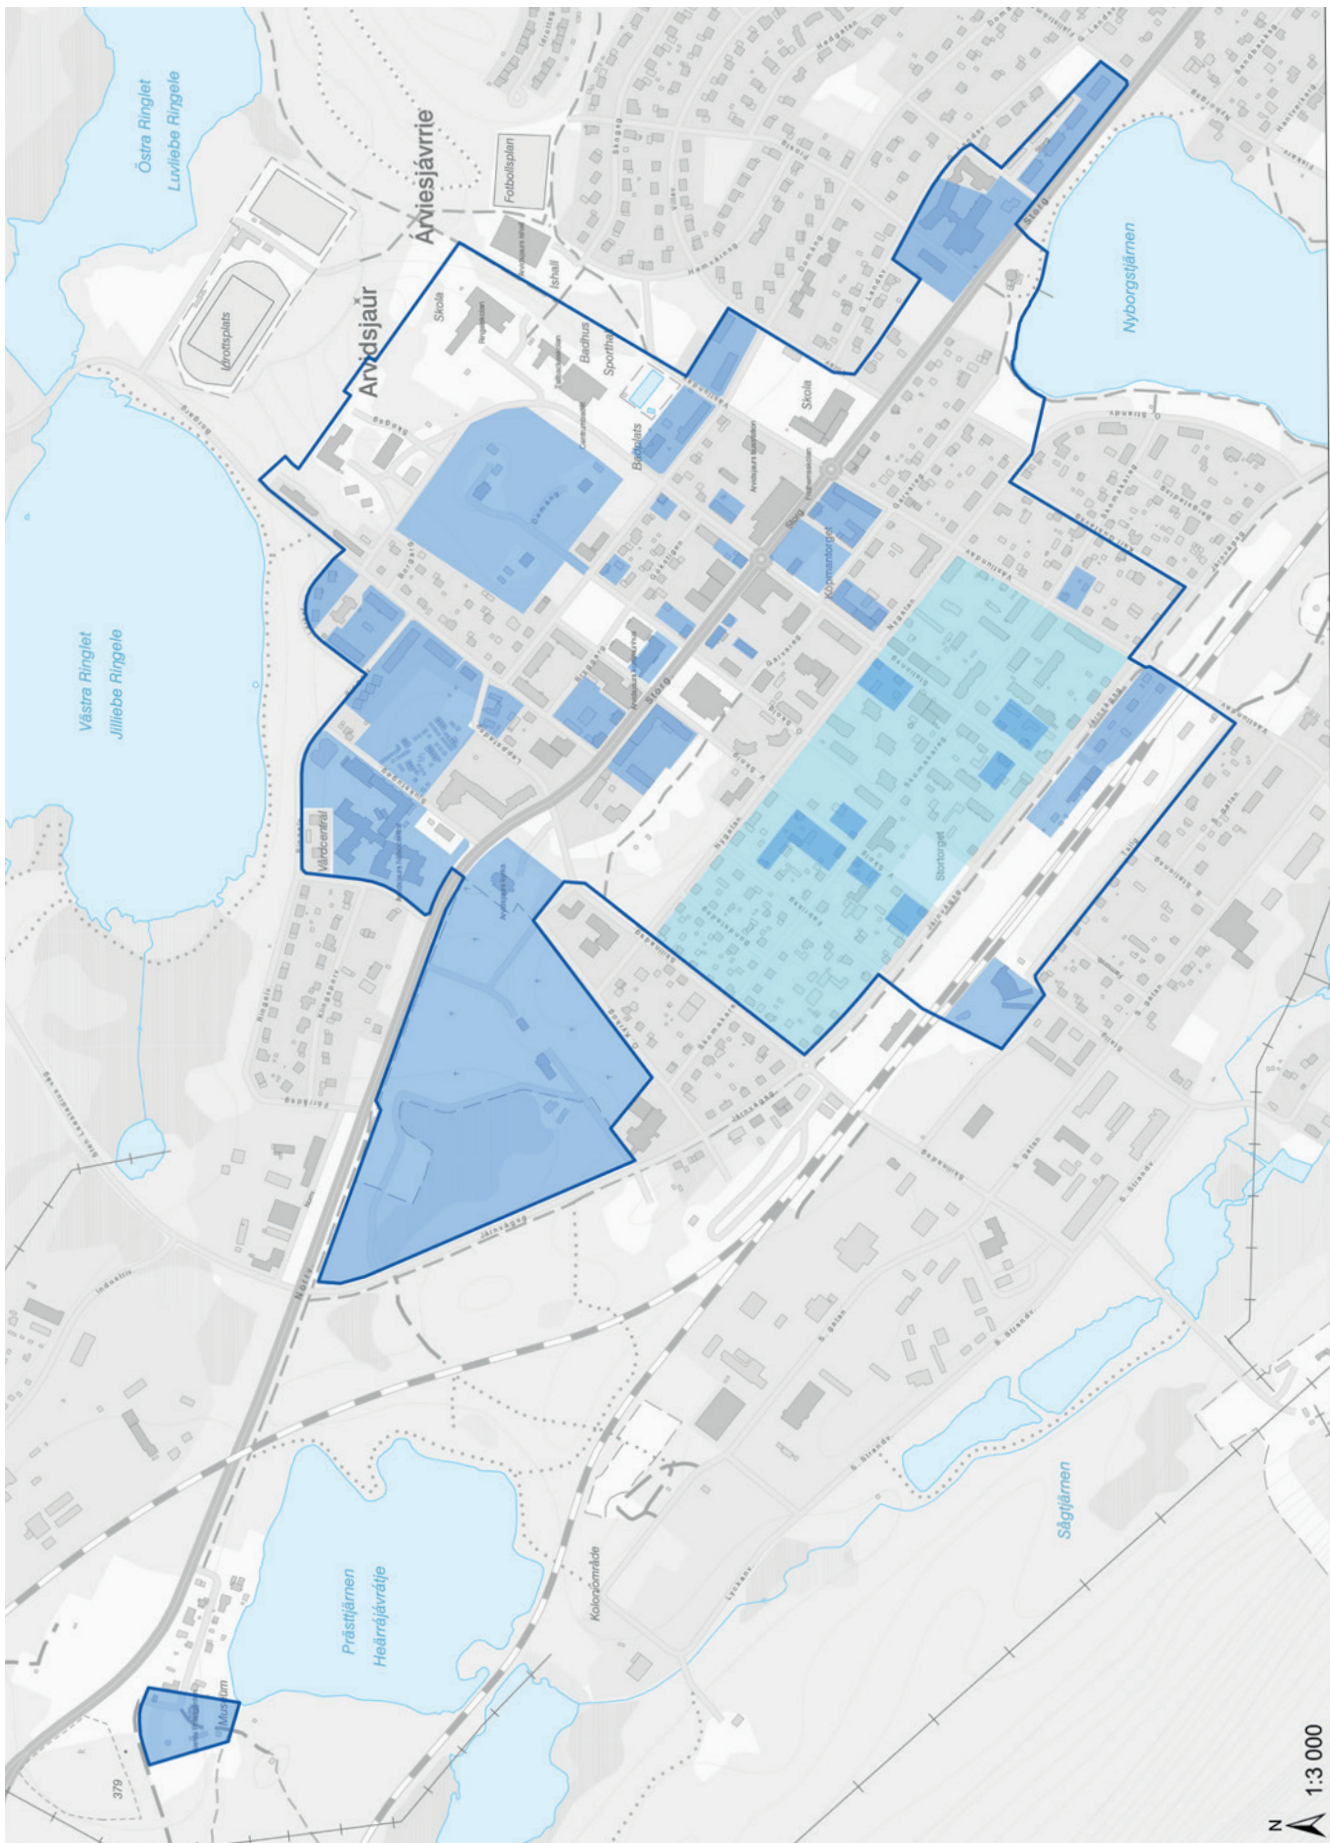
Karta. Kunskapsunderlagets geografiska avgränsning med urval av bebyggelse och bebyggelseområden.

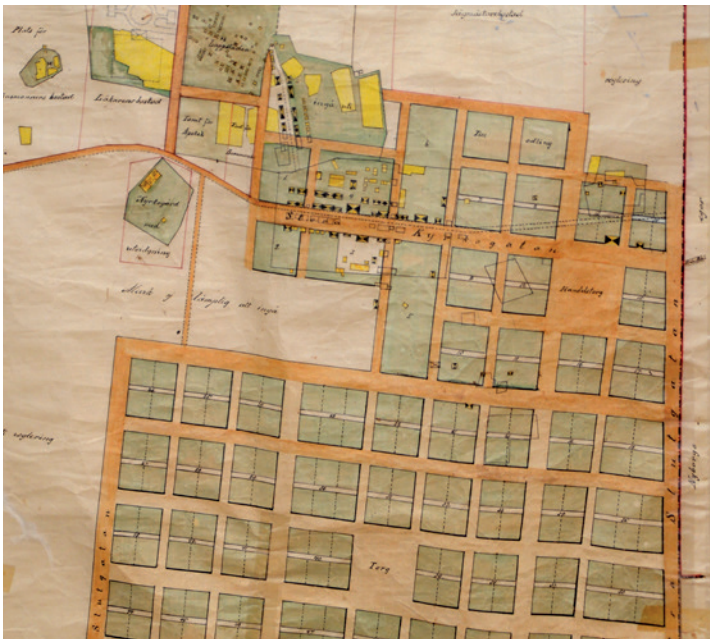
Stadsplan från 1884

Rutnätsplanen från 1884 är grunden för det rätvinkliga gatunät som delar in kvarteren. Torg och parker skapas genom att kvarter sparas ur. Viktigt för gaturummet är breda gator som ger plats åt björkalléer. Karaktäristiskt är även de två korsande mittaxlarna, Storgatan och Stationsgatan. I området finns både flerbostadshus och enbostadshus med i huvudsak två våningar men flertalet flervåningshus förekommer, särskilt från 1960-talet. Byggnadernas placering är i liv med gatan, bostadsentréer från gårdssidan, ofta med verksamheter i gårdshusen placerade i fastighetsgräns och ihopbyggda med grannfastighetens. Området är blandat i funktion och arkitektur. Arkitekturen är inte homogen och området har kontinuerligt byggts fram till idag. Nordisk nyklassicism dominerar träbebyggelsen som främst är från tidigt 1900-tal. I kv Svärtan och kv. Siskan är strukturen efter Bondstan synlig, bl.a. i Skillnadsgatans sträckning. Modernismens arkitektur är karaktäristisk för senare tillkomna byggnader, bl.a. i 1960-talets strama modernism med tegel och fönsterband. Längs Stationsgatan har verksamheten präglats av handel och hotell som tydligt vänder sig ut mot gatu-

Stadsplanen omfattar en större del av Arvidsjaur. Avgränsningen av området utgår dock från ett område där stadsplanen är avläsbar, välbevarad och där det finns tillräckligt många enskilda välbevarade byggnader. Trädalléernas värde sträcker sig dock utanför det avgränsade området och återfinns tillsammans med lärkträdsalléer i hela den äldre stadsplanen.

Stadsplanen visar på hur bebyggelsen i Arvidsjaur kom att utvecklas, från en kyrk- och handelsplats till ett utbyggt samhälle. Den klassiska rutnätsplanen är här anpassad med breda gator och alléer.

Befintlig rutnätsplan bör bibehållas. Ny bebyggelse anpassas till områdets karaktärsdrag: fasader i gatuliv och bostadsentréer mot gården, gårdshus och ekonomibyggnader inåt kvarteret i fastighetsgräns. Ny bebyggelse bör även anpassas till befintlig skala, volym och höjd. Vård, förnygring och återplantering av alléer bör göras för att behålla gaturummets karaktär.

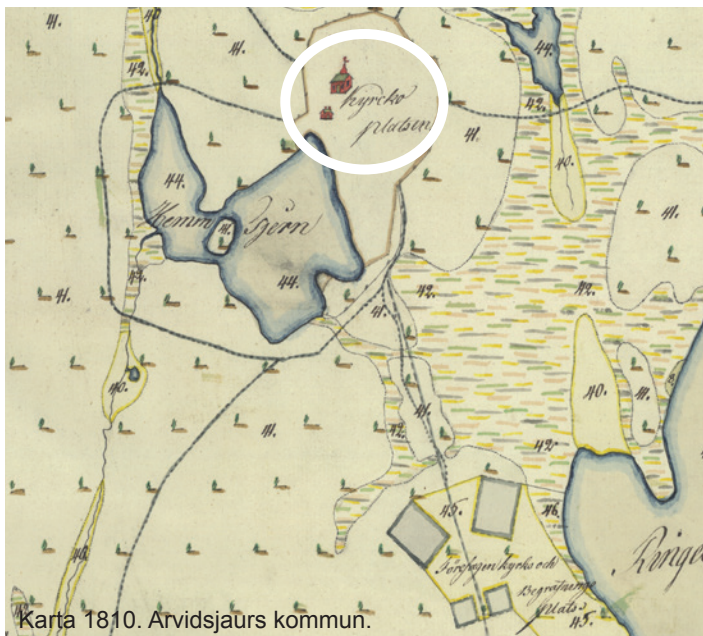
Fastighet: Arvidsjaur 5:3
 Gamla kyrkoplatsen
 Adress: Magnus Berlinvägen 24

Platsen för områdets andra kyrka, byggd 1704, ligger intill den gamla prästgården från 1891. Kyrkan var omgärdad av en timrad bogårdsmur. Den nuvarande bogårdsmuren är en rekonstruktion och ligger på den ursprungliga platsen.

Området har en utpräglad agrar karaktär. Här finns samtidigt många spår av de verksamheter som bedrivits på kyrkoplatserna. Strax väster om bogårdsmuren ligger bl.a. området där en gång kåtor, bodar samt handels- och förrådsbodas funnits. Hela området var under många år en mötesplats för samer, handelsmän och senare nybyggare. Området var en kyrko-, tings- och marknadsplats sedan 1606.

Kyrko- och marknadsplatsen från 1500- och 1600-talet visar samernas tidiga närvaro i Arvidsjaur och på den svenska kungamaktens kolonisation av Sápmi och norra Sverige och hur skatteindrivningen bland samer gick hand i hand med missionen att kristna Sverige.

Platsen bör fortsatt hållas öppen och fritt från sly och igenväxt. Intelligande äldre ängs- och odlingsmarker bör fortsatt hävdas så att de hålls öppna.

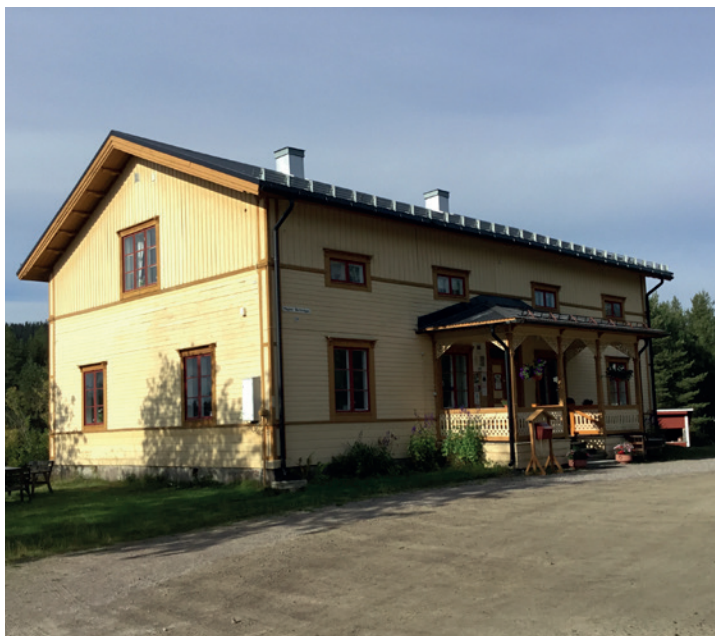
Fastighet: Arvidsjaur 5:4
Gamla prästgården
Adress: Magnus Berlinvägen 24

Huvudbyggnadens arkitektur är utförd i s.k. Schweizerstil med veranda och rik ornamentering. Liggande spontad panel upp till det förhöjda vägglivet. Ovanför stående locklistpanel. Bottenvåningens fönster är karaktäristiska för första halvan av 1800-talet: tvåluftsfönster (ytterfönster och separat innerfönster) med tre rutor per luft (liggande spröjs). Bredvid står en mindre 1,5 våningsbyggnad med sadeltak och stående locklistpanel. Fönstren är karaktäristiska för senare delen av 1800-talet med tvärpost och fyra luft. Huset sägs vara Arvidsjaur's äldsta byggnad, flyttad från fastigheten Korpen 2. Till den gamla prästgården hör ekonomibyggnader, härbren/tiondebod och äldre odlingsmarker och trädgårdar. Tidigare fanns även en ekonomibyggnad (se bild) med pig- och drängkammare, bagarstuga, stall, ladugård, vedbod och dass som idag är rivet.

Kyrko- och marknadsplatsen från 1500- och 1600-talet visar samernas tidiga närvaro i Arvidsjaur och på den svenska kungamaktens kolonisation av Sápmi och norra Sverige och hur skatteindrivningen bland samer gick hand i hand med missionen att kristna Sverige.

Prästgårdsbyggnaden från 1890-talet visar på prästens ställning i det förindustriella samhället där ekonomin utgjordes av odling av den omgivande marken.

Området och byggnaderna bör skyddas i t.ex. detaljplan eller områdesbestämmelser: Rivningsförbud, skyddsbestämmelser för byggnadernas ursprungliga delar och material; varsamhetsbestämmelser för ändring och underhåll så att byggnadernas karaktär, arkitektur och kulturhistoriska värde bibehålls. Äldre ängs- och odlingsmarker bör fortsatt hävdas så att de hålls öppna.

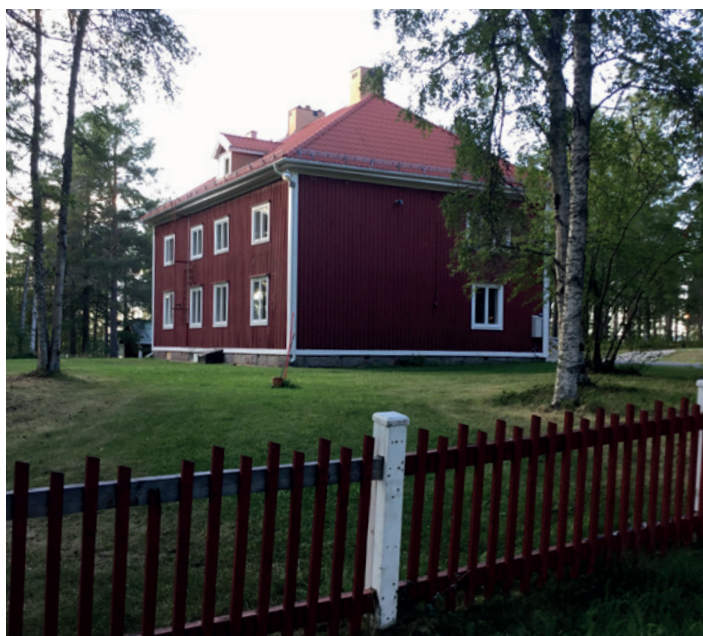
Fastighet: Arvidsjaur 6:12, Skogen
Adress: Domängatan 9a-b

Området Skogen, eller Kullen, har ett centralt läge i Arvidsjaur. Lärträdsalléen leder fram till området och vidare i gatans förlängning upp mot huvudbyggnaden som är placerad i områdets centrala mittaxel. Byggnaden hade ursprungligen en ljus färgsättning med mörkare fönster samt rikligt med lövsågade dekorationer på t ex frontespisen. Området är indelat i tre områden som är symmetriskt placerade till varandra: Huvudbyggnaden som har en karaktäristisk bred frontespis och sadeltak, centralt i alléns fond samt två tvåvåningsbyggnader symmetriskt placerade på varsin sida om allén, med valmade tak, omgärdade av staket och med skogsmark runt om. Ursprungligt takmaterial var valsad tunnplåt. Byggnaderna är friliggande med rödfärgad locklistpanel.

Området visar på skogsindustrins centrala betydelse för Arvidsjaur. Det gamla jägmästarboställets centrala placering, monumentala utformning med lärträdsalléen som även sträcker sig utanför området visar på betydelsen av både skogsnäringen och jägmästaryrket.

Området och byggnaderna bör skyddas i detaljplan: Rivningsförbud, skyddsbestämmelser för byggnadernas ursprungliga delar och material; varsamhetsbestämmelser för ändring och underhåll så att byggnadernas karaktär, arkitektur och kulturhistoriska värde bibehålls. Skogsmarken liksom alléerna bör skyddas och vårdas samt kontinuerligt förnygras. Skydd och vård bör regleras i detaljplan och/eller vårdplan för området. Vid ändringar av byggnaden bör ursprunglig arkitektur och utseende återskapas.

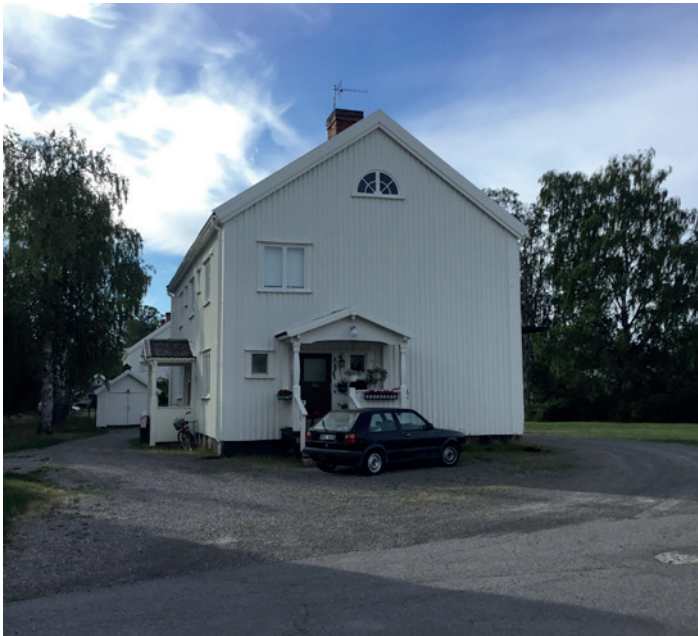
Fastighet: Arvidsjaur 6:55
 Adress: Järnvägsgatan 74

Området består av två tvåvåningsbyggnader med källare och tillhörande ekonomibygnader såsom vedbod och förråd, placerade mellan järnvägsspåren och Stationsgatan. Byggnaderna står i rad med gavel mot varandra. De var tidigare tjänstebostäder och del av en sammanhållen järnvägsmiljö med intilliggande stationsbyggnad. Sadeltak klätt med träshingel. Fasad klädd med stående locklistpanel. Entré placerad mitt i husen och på gavel med lägenheter i två plan. På gavlar spröjsade lunettfönster. Fönster symmetriskt placerade med tre luft i bottenplan och två luft i övre plan samt mindre fönster även de symmetriskt placerade bredvid trapphus/entré.

Tjänstebostäder/boställshus knutna till järnvägen och Inlandsbanan visar på hur järnvägssystemet var uppbyggt med tjänstebostäder intill stationerna. Användandet av typritingar var vanligt inom statlig verksamhet, så också inom SJ vilket ger en god bild av en statlig arkitektur och bostadspolitik. Byggnaderna visar även på hur boendestandarden kunde te sig under det tidiga 1900-talet. Arkitekturhistoriskt visar boställshusen på den nordiska klassicismen och träarkitekturen under tidigt 1900-tal.

Byggnaderna bör skyddas i detaljplan: Rivningsförbud, skyddsbestämmelser för byggnadernas ursprungliga delar och material; varsamhetsbestämmelser för ändring och underhåll så att byggnadernas karaktär, arkitektur och kulturhistoriska värde bibehålls. Byggnaderna bör fortsatt hållas samman med den intilliggande järnvägen och järnvägsstationen, både visuellt och arkitektoniskt. Staket, växtlighet, byggnad eller annat som kan avskärma kopplingen till den övriga järnvägsmiljö bör undvikas.

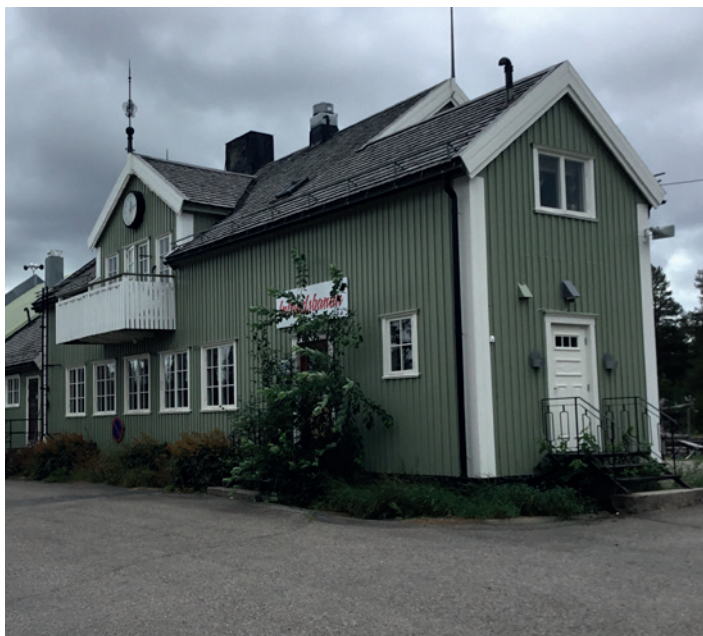
Fastighet: Arvidsjaur 6:59
 Adress: Järnvägsgatan 70

Stationsbyggnaden är en central del i den sammanhållna järnvägsmiljön. Den består av stationsbyggnad med bl.a. väntsal, magasin- och kontorsbyggnad med lastbrygga och mindre förrådsbyggnader. Samtliga byggnader har direktkoppling till spårområdet. Stationsbyggnaden består av flera uppbrutna byggnadsvolymerna och är ihopbyggd med magasinsbyggnaden som båda har sadeltak. Spåntak på stationsbyggnaden och plåttak på magasinsbyggnaden. Byggnaderna är klädda med locklistpanel, målade i ljusgrön kulör med vitmålade knutar och fönsteromfattningar. Stationsbyggnadens fönster är kopplade och spröjsade tvåluftsfönster med profilerade fönsteromfattningar. Området karaktäriseras av direktkontakten med spårområdet med bl.a. perrong.

Den väl sammanhållna stationsmiljön var avgörande för Arvidsjaur utveckling från en kyrko- och handelsplats till ett järnvägssamhälle. Inlandsbanan var en viktig del av uppbyggandet av infrastrukturen i inlandet. Användandet av typritingar var vanligt inom statlig verksamhet, så också inom SJ vilket ger en god bild av en statlig arkitektur. Arkitekturhistoriskt visar stationsmiljön på den nordiska klassicismen och träarkitekturen under det tidiga 1900-talet.

Byggnaderna bör skyddas i detaljplan: Rivningsförbud, skyddsbestämmelser för byggnadernas ursprungliga delar och material; varsamhetsbestämmelser för ändring och underhåll så att byggnadernas karaktär, arkitektur och kulturhistoriska värde bibehålls. Byggnaderna bör fortsatt hållas samman med det intilliggande järnvägsområdet och tjänstebostäderna, både visuellt och arkitektoniskt. Staket, växtlighet, byggnad eller annat som kan avskärma kopplingen till den övriga järnvägsmiljön bör undvikas.

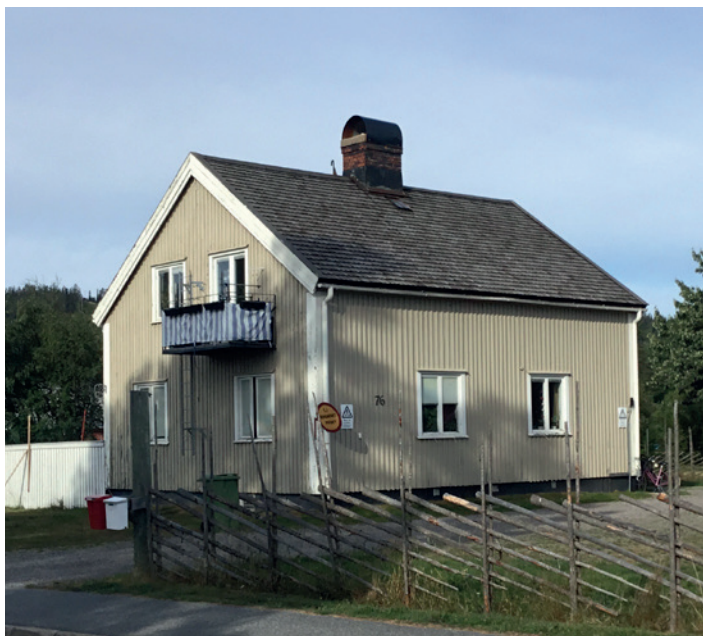
Fastighet: Arvidsjaur 6:63
 Adress: Järnvägsgatan 76

Byggnaden är en del av den sammanhållna järnvägs- miljön, dock skiljer den sig åt arkitektoniskt gentemot övriga byggnader i det att det är ett enfamiljshus med egen definierad tomt och uthus. Både bostadshuset och uthuset har sadeltak klätt med träshingel samt stående locklistpanel. Uthuset är målat i liknande ljus- grön kulör som stationsbyggnaden och bostadshuset i en ljusare beige kulör med vita knutar och fönsterom- fattningar.

Tjänstebostäder/boställshus knutna till järnvägen och Inlandsbanan visar på hur järnvägssystemet var uppbyggt med tjänstebostäder intill stationer- na. Byggnaden visar på den sociala hierarkin där högre tjänstemän fick tillgång till större boende än lägre tjänstemän, vilket visar på hur de sociala hie- rarkierna kunde se ut. Användandet av typritningar var vanligt inom statlig verksamhet, så också inom SJ vilket ger en god bild av en statlig arkitektur och bostadspolitik och hur boendestandarden kunde te sig under det tidiga 1900-talet. Arkitekturhistoriskt visar boställhusen på den nordiska klassicismen och träarkitekturen under det tidiga 1900-talet.

Byggnaderna bör skyddas i detaljplan: Rivningsförbud, skyddsbestämmelser för byggnadernas ursprung- liga delar och material; varsamhetsbestämmelser för ändring och underhåll så att byggnadernas karaktär, arkitektur och kulturhistoriska värde bibehålls.

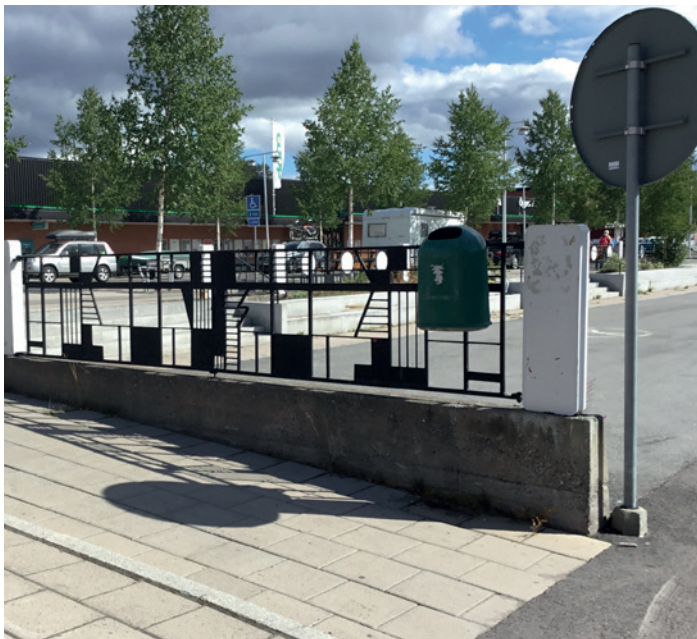
Fastighet: Arvidsjaur 6:65 & 6:2
Adress: Köpmantorget

Köpmantorget är en ursprunglig del av stadsplanen från 1884, där ett kvarter i rutnätsplanen på ett för rutnätsplaner karaktäristiskt vis är ursparad så att en öppen yta bildas. Torget ansluter till den så viktiga Storgatan och är det mest centrala torget i Arvidsjaur. Ut mot Storgatan finns ett järnräcke i modernistiskt utförande i abstrakt geometriskt mönster. Längs staketet finns även sittplatser och trappavsatser. Karaktäristiskt för torget är den öppna ytan och den direkta kopplingen till omkringliggande gator. I anslutning till torget finns Johannaparken anlagd 1920-tal.

Köpmantorget är en av de mest centrala torgen och uttrycken för handelsplatsen Arvidsjaur. Det visar även på en central idé i den stadsplanering som 1884 års plan representerar; att torg och platser infogas i rutnätssystemet genom ursparningar i bebyggelsen/kvarteren. Det modernistiska staketet i järn är ett tydligt och fint utfört exempel på den tidens formspråk med geometriska former.

Torget bör hållas öppet och obebyggt, och inte slutas ut mot omgivande gator. Det modernistiska järnräcket bör skyddas med rivningsförbud och skyddsbestämmelser i detaljplan så att dess kulturhistoriska värden bevaras.

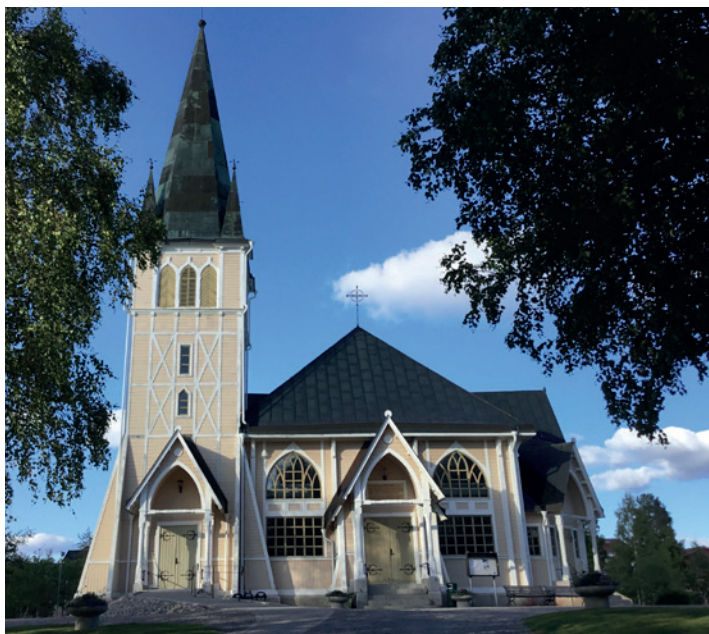
Arvidsjaur kyrka
Fastighet: Arvidsjaur 6:8>1
Adress: Skillnadsgatan 28

Kyrkan byggd 1900-1902, står i ena änden av Storgatan på parkliknande kyrkogård. Kyrkan är uppförd i en nygotisk arkitektur (Jokkmokks kyrka ska ha varit förebild). Kyrkan en hallkyrka, treskeppig och byggd i trä. Kyrkan har ett brett mittskepp och smalare sidoskepp med utskjutande kor i öster och ett sidoställt torn i väster. Kyrkan har fem ingångar varav en i tornet. Byggnaden är klädd i liggande beigemålad panel. Fasaddekorationer, fönsteromfattningar och bröstningar är utförda i vitmålad panel. Taket är ett sadeltak klätt med skivplåt och kopparplåt.

Som den andra kyrkan på platsen, men femte i Arvidsjaur historia, visar kyrkobyggnaden på den långa kontinuitet som Arvidsjaur haft som kyrko- och handelsplats. Kyrkans närvaro som gick hand i hand med kronan/statens kontroll av handeln visar på hur den initialt varit en del av kristnandet av samerna och därmed av kolonialiseringen av Sápmi och de norra delarna av Sverige. Kyrkobyggnaderna är också förutsättningen för kyrkstäderna och Lappstaden. Den nuvarande kyrkobyggnaden visar på den nydanande nygotiska träarkitekturen och Arvidsjaur växande befolkning vid sekelskiftet 1800-1900.

Byggnaderna och den omkringliggande kyrkogården bör skyddas i detaljplan: Rivningsförbud, skyddsbestämmelser för byggnadernas ursprungliga delar och material samt för ändring och underhåll så att byggnadernas karaktär, arkitektur och kulturhistoriska värde bibehålls. Kyrkan är skyddad enligt Kulturmiljölagen. Bestämmelser i detaljplan bör ej stå i konflikt med bestämmelserna i Kulturmiljölagen.

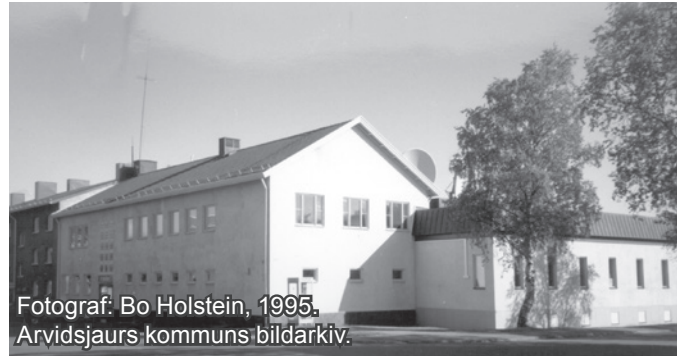
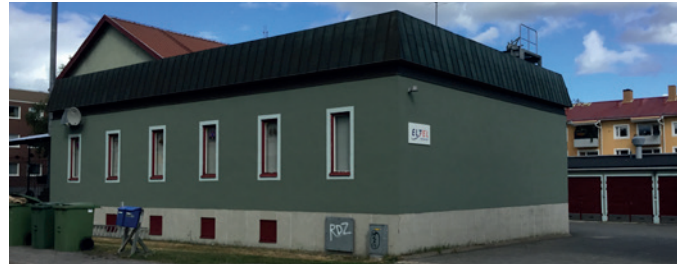
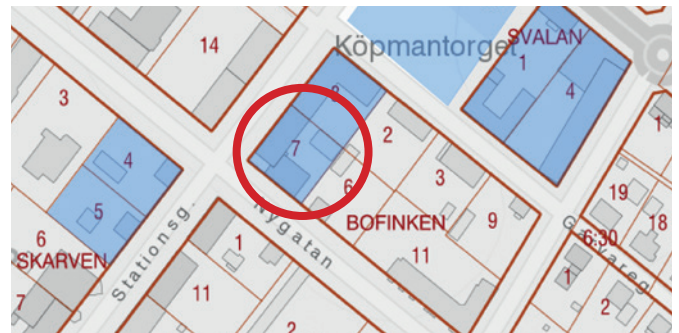
Fastighet: Bofinken 7
Adress: Stationsgatan 18

Karaktäristisk modernistisk putsarkitektur med markerade fönsteromfattningar, betongglas i trapphuset. Fönstersättningen där olika fönsterstorlekar och fönsterformer, inordnade i en symmetri skapar ett säregt arkitektoniskt uttryck. På gaveln återfinns tre stycken tredelade fönster med spröjs. Den lägre tillbyggnaden har en egen mer stram karaktär av modernism med bl.a. det platta taket med sin starkt markerade takfot. Byggnaden har i övrigt sadeltak. Den ursprungliga färgsättningen har troligtvis varit i ljusa kulörer men befintlig färgsättning går i nyanser vanliga för 1950-talets modernism med kraftigare kulörer ofta jordfärger, här med en mörkare grön fasad och ljusare grön runt fönsteromfattningarna. Stuprör och hängrännor är infärgade i fasadens kulör. Medvetna materialval såsom taktegel är karaktäristiskt för arkitekturen.

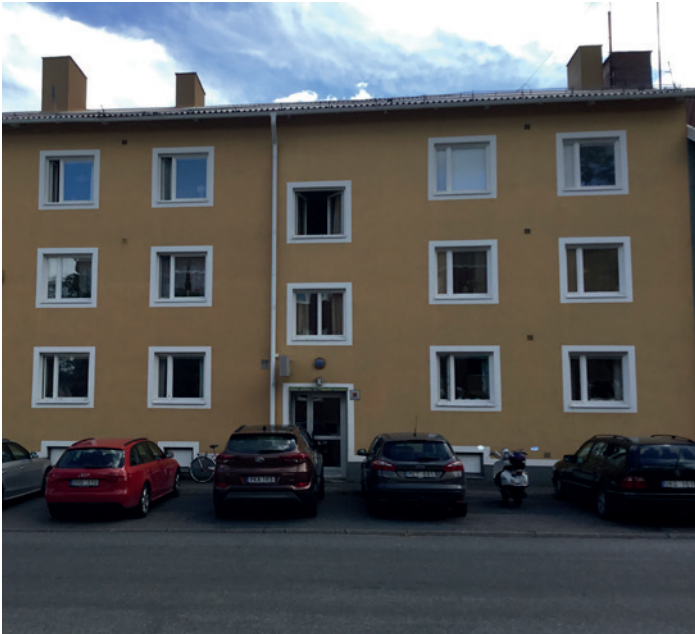
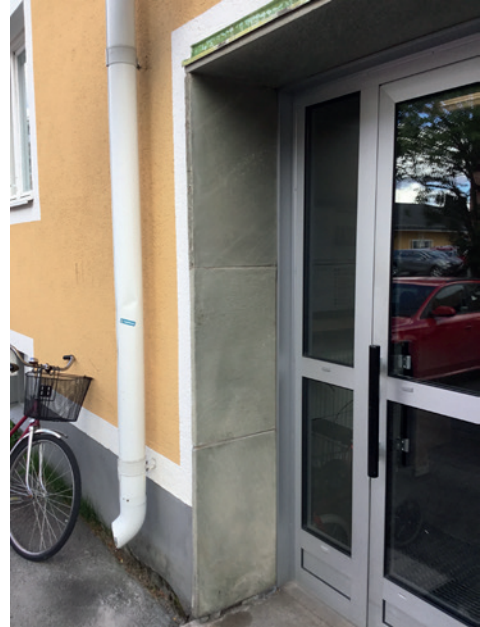
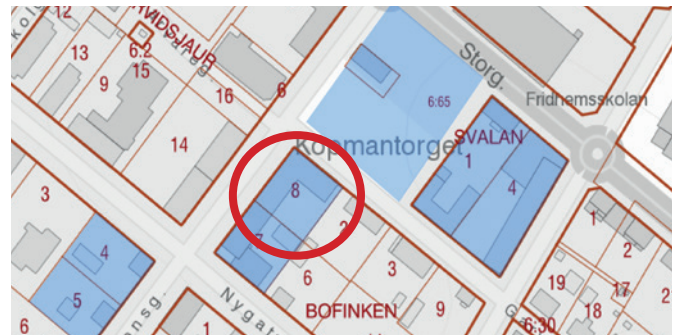
Fastighet: Bofinken 8
 Adress: Stationsgatan 20a-b,
 Garvaregatan 2

Karaktäristisk modernistisk putsarkitektur med markerade fönsteromfattningar. Fönstersättningen är helt symmetrisk på varsin sida om trapphusen. Byggnaden har för 1950-talets modernism det lätta sadeltaket med tunn utskjutande takfot. Färgsättningen går i nyanser vanliga för 1950-talets modernism med kraftigare kulörer ofta jordfärger, här med en gul fasad och vita fönsteromfattningar. Stuprör och hängrännor är infärgade i fasadens/fönsteromfattningens kulör. Portarna och entréer är omfattade av marmor eller kalkstensplattor.

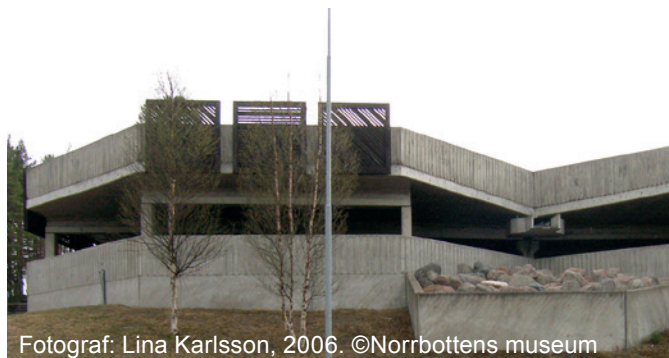
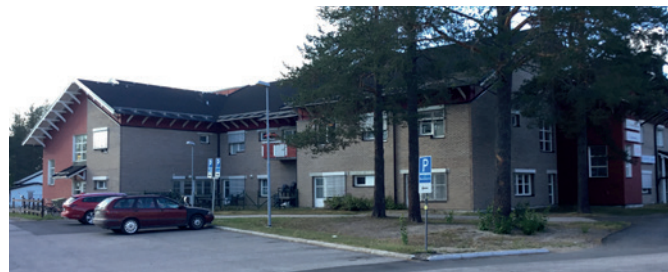
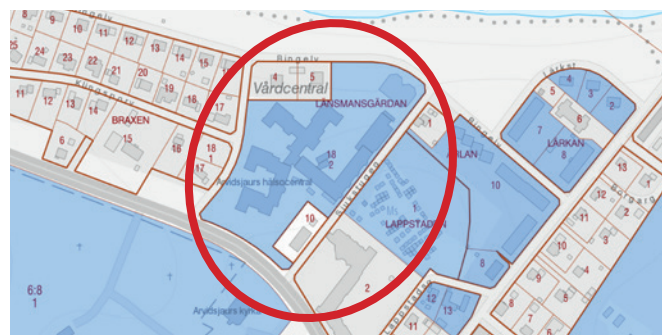
Fastighet: Braxen 18
Adress: Sjukstugegatan 18

Vårdcentralen/sjukhemmet har flera arkitektoniska stilar. Den äldre delen är typisk modernism med stark regelbundhet och repetition, särskilt synligt i fasaden och fönstersättningens symmetri. Här finns en strävan efter arkitektonisk enhet i hela uttrycket. Fasadens gråa puts, det enkla sadeltaket. Den nyare delen från 1980-tal, är typisk postmodernistisk. Uppbrutna byggnadsvolymer tar ner skalan och bryter upp enheten i mindre delar. Även ventilationshuvorna är tydliga enheter i sig själva. Sadeltaken har tydlig takfot med smala konsoler, trä och sten blandas som material i fasaden. Bakom sjukhemmet finns ett parkeringsdäck i typisk brutalistisk stil som i sig självt inte bedömts ha ett särskilt kulturhistoriskt värde. Det är dock en historisk och arkitektonisk årsring i den samlade miljön som kan beaktas.

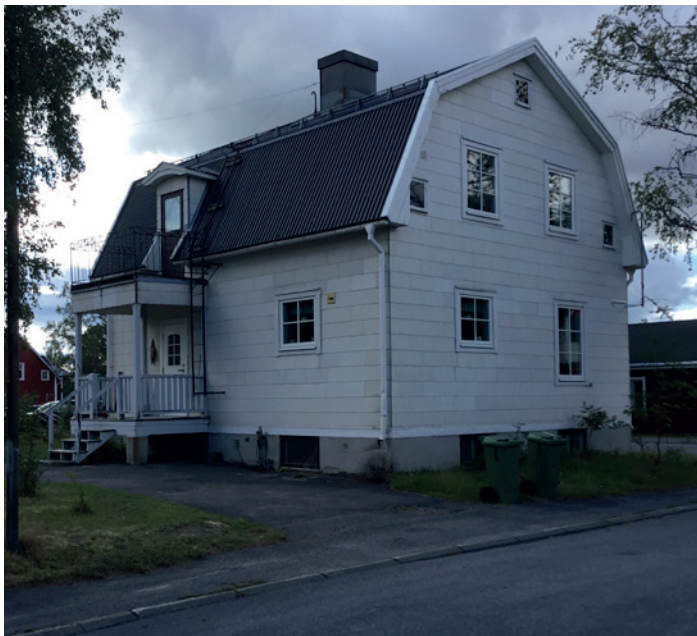
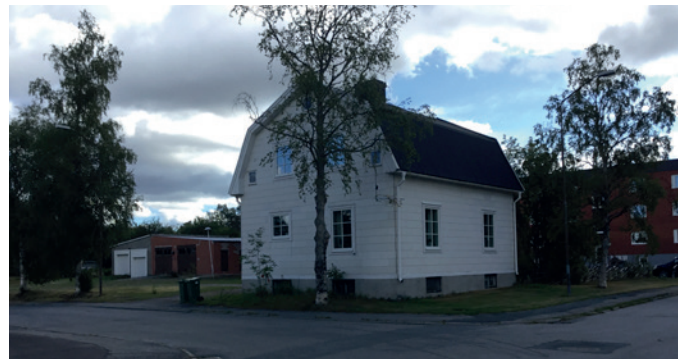
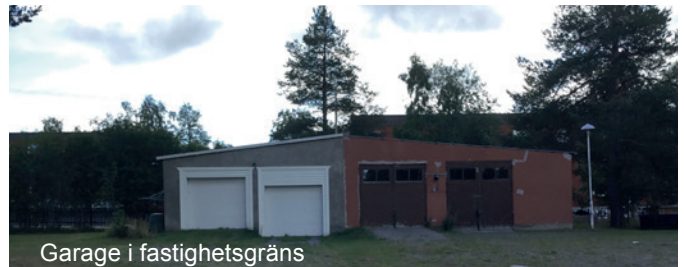
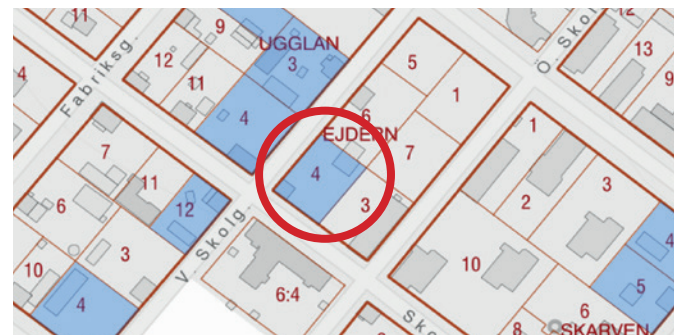
Fastighet: Ejdern 4
Adress: Skomakaregatan 24

Träarkitektur karaktäristisk från de första decennierna av 1900-talet. Huvudbyggnaden har brutet tak vilket skapar extra utrymme på ovanvåningen. Byggnaden är idag klädd med eternitplattor men har troligen varit klädd med träpanel likt andra byggnader från tiden. Karaktäristiskt är också att byggnaden är en del av stadsplanen från 1884 där bl.a. fasad i liv mot gata, entré från gården och uthus i fastighetsgräns in mot kvarteret är en bärande del av områdets karaktär.

Byggnaden är välbevarad och visar på den inhemska vardagliga träarkitektur som är typisk för Sverige och Arvidsjaur i början av 1900-talet. Byggnaden och gården har även sitt kulturhistoriska värde kopplat till den stadsplan från 1884 som satt sin starka prägel på Arvidsjaur bebyggelse. Byggnaden och gårdsmiljön utgör en del av den övergripande stadsplanens och stadsmiljöns kulturhistoriska värde.

Huvudbyggnaden, dvs bostadshuset, bör skyddas i detaljplan: Rivningsförbud, skyddsbestämmelser för byggnadernas ursprungliga delar och material; varsamhetsbestämmelser för ändring och underhåll så att byggnadernas karaktär, arkitektur och kulturhistoriska värde bibehålls. Vid ändringar av byggnaderna så som t ex byte av fönster ommålning eller byte av panel, bör ursprunglig arkitektur, material och utseende återskapas. Kompletterande byggnader bör läggas i fastighetsgräns in mot kvarteret.

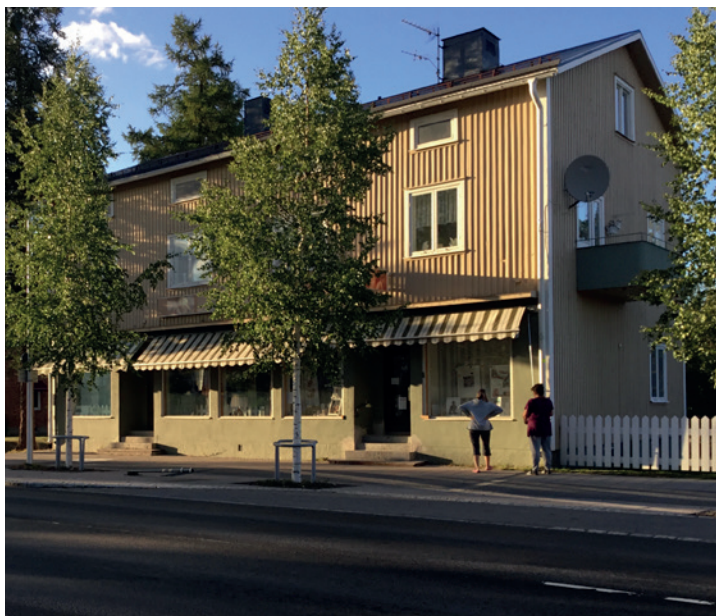
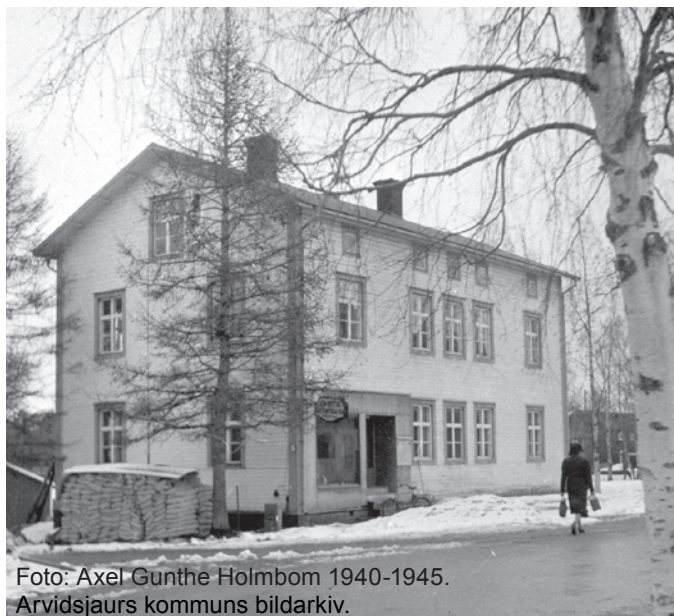
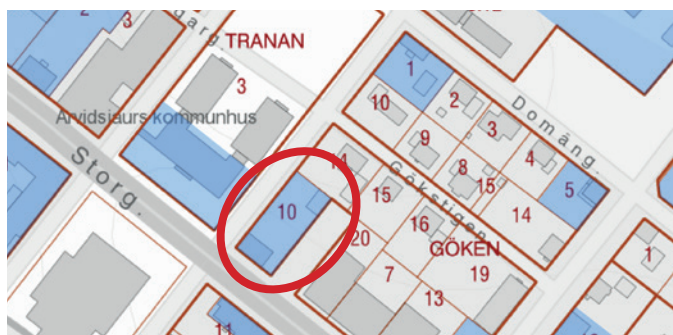
Fastighet: Göken 10
Adress: Storgatan 15a

Byggnaden är ett tvåvåningshus med förhöjt väggliv så att vinden kan inredas. Det har sadeltak och stående lockslistpanel. Delvis reverterad/putsad bottenvåning. Byggnaden har publik lokal ut mot Storgatan vilket ger den en offentlig karaktär. Byggt på 1880-talet men ombyggt efter en brand 1955. Den ursprungliga karaktären var spröjsade korspostfönster. På vindsvåningen mezzaninfönster. Ljusbmålad fasad med mörka fönsteromfattningar och knutar, utskjutande takfot.

Byggnaden uppfördes ca 1880, är välbevarad och visar på den inhemska vardagliga träarkitekturen och är en av de äldsta byggnaderna i Arvidsjaur. Dess kulturhistoriska värde är även starkt förknippat med trä- och sågverksindustrins betydelse för Sverige och Arvidsjaur då byggnadens första ägare var av AB Storforsen. Byggnadens kulturhistoriska värde är även kopplat till Storgatans offentliga karaktär och betydelse som huvudaxel genom Arvidsjaur.

Huvudbyggnaden, bör skyddas i detaljplan: Rivningsförbud, skyddsbestämmelser för byggnadernas ursprungliga delar och material; varsamhetsbestämmelser för ändring och underhåll så att byggnadernas karaktär, arkitektur och kulturhistoriska värde bibehålls. Vid ändringar av byggnaden så som t ex byte av fönster, eller fasadmateriäl, bör ursprunglig arkitektur och utseende återskapas. Bottenvåningens karaktär av offentlig lokal och butik med koppling direkt till Storgatan bör bibehållas.

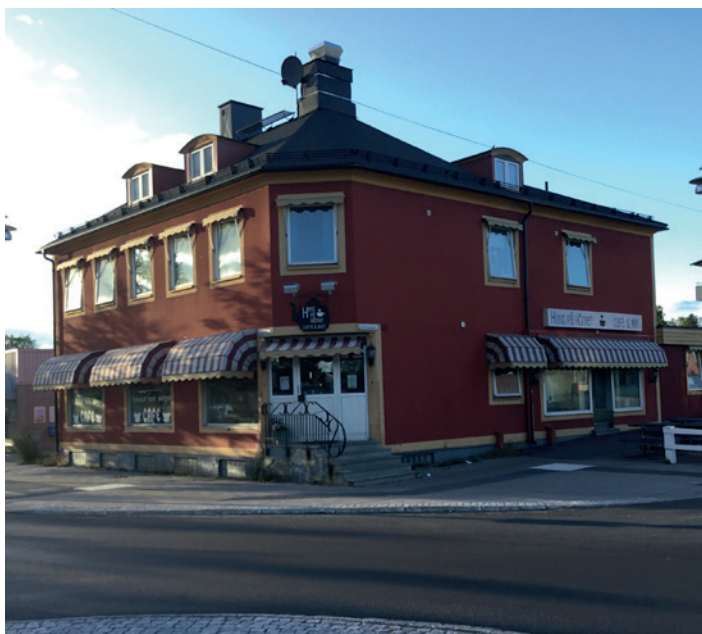
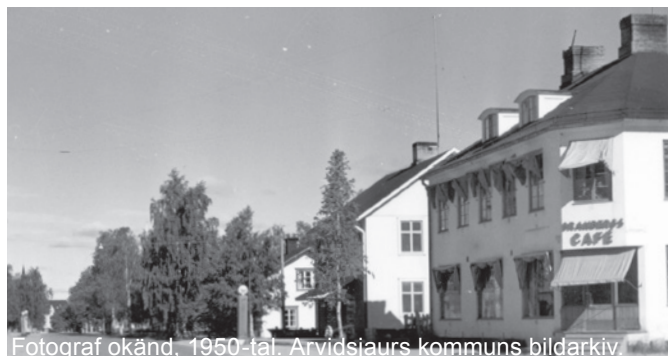
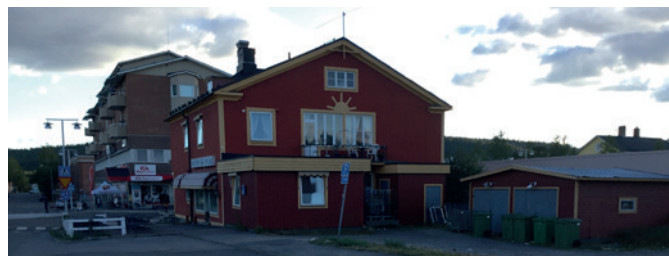
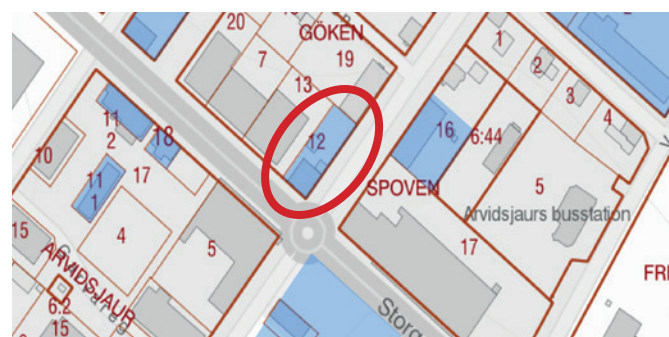
Fastighet: Göken 12
Adress: Storgatan 21

Byggnaden är i två våningar och i vinkel. Hörnet är avfasat och har entré i bottenplan. Putsad/reverte-rad träbyggnad, med markerade fönsteromfattningar. Fönstren är utbytta. Taket är sadeltak med mindre takkupor och markerad takfot. Byggnaden är strate-giskt placerad i hörnet av Stationsgatan och har lokal i bottenplan med entré mot Storgatan.

Byggnaden är välbevarad och visar på en var-dagliga reverterad träarkitektur som är vanlig i Arvidsjaur. Byggnaden representerar också Sta-tionsgatans och Storgatans betydelse som en av Arvidsjaurs huvudaxlar. Byggnadens kulturhistoris-ka värde är till del kopplat till dessa gators offentli-ga karaktär där boende blandas med olika typer av butiker och verksamheter. Byggnaden uppfördes av Anna Augusta Åström 1924 och visar på kvin-nors betydelse i Arvidsjaurs kontinuerliga roll som handelsplats.

Huvudbyggnaden, dvs bostadshuset, bör skyddas i detaljplan: Rivningsförbud, skyddsbestämmelser för byggnadernas ursprungliga delar och material; varsamhetsbestämmelser för ändring och underhåll så att byggnadernas karaktär, arkitektur och kulturhistoriska värde bibehålls. Vid ändringar av byggnaderna så som t ex byte av fönster ommålning eller byte av panel, bör ursprunglig arkitektur, material och utseende återskapas.

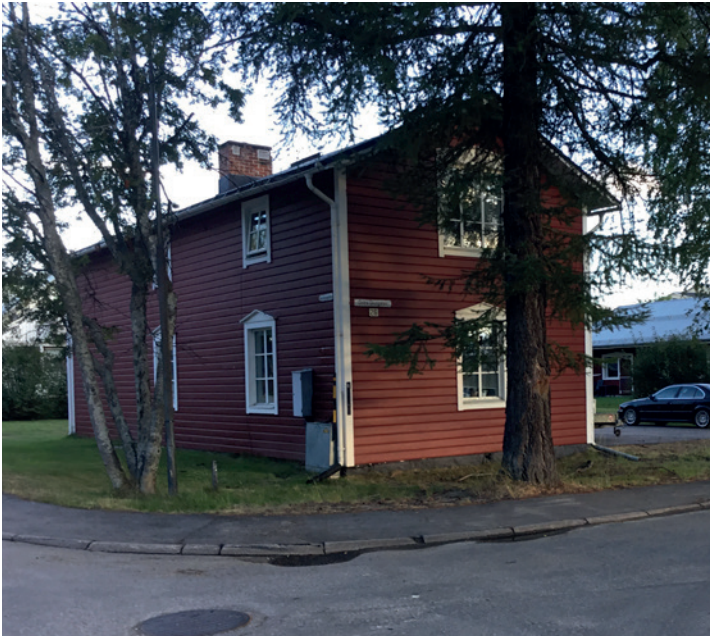
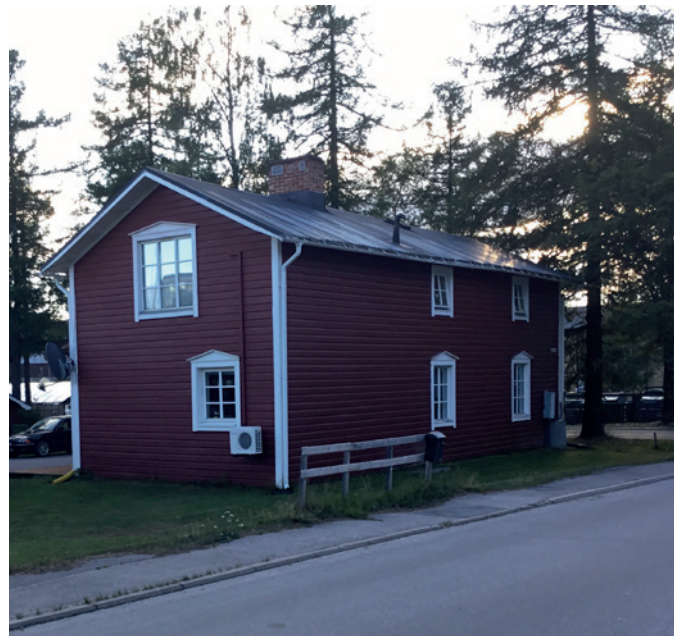
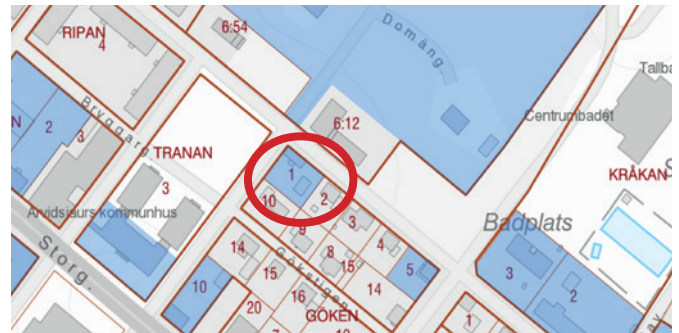
Fastighet: Gökungen 1
 Adress: Östra skolgatan 26

Träarkitektur karaktäristisk från de första decennierna av 1900-talet. Byggnaden är ett 1,5 plans hus med sadeltak och liggande panel med markerade hörn. Fönstren är senare tillskott, som ska efterlikna det som troligen varit originalen: tvåluftsfönster med liggande spröjs karaktäristiska för 1920-talets klassicism. Det förhöjda vägglivet gör att skapas rum för en extra halv våning med stort fönster på gaveln (efterliknar tredelat). Karaktäristiskt är också att byggnaden är en del av stadsplanen från 1884 där bl.a. fasad i liv mot gata, entré från gården och uthus i fastighetsgräns in mot kvarteret är en bärande del av områdets karaktär. I grunden en kyrkstuga, byggd ca 1860-1970. Flyttat från Lommen 5 vid Storgatan där det med säkerhet låg 1871.

Byggnaden är välbevarad och visar på den inhemska vardagliga träarkitektur som är typisk för Arvidsjaur i början av 1900-talet. Då byggnaden i grunden ska vara en kyrkstuga, representerar byggnaden även kyrko- och handelsplatsen Arvidsjaur och den process av husflyttningar som skapandet av nya Arvidsjaur innebar. Byggnaden och gården har även sitt kulturhistoriska värde kopplat till den stadsplan som satt sin starka prägel på Arvidsjaur bebyggelse. Byggnaden och gårdsmiljön utgör en del av den övergripande stadsplanens och stadsmiljöns kulturhistoriska värde.

Huvudbyggnaden, dvs bostadshuset, bör skyddas i detaljplan: Rivningsförbud, skyddsbestämmelser för byggnadernas ursprungliga delar och material; varsamhetsbestämmelser för ändring och underhåll så att byggnadernas karaktär, arkitektur och kulturhistoriska värde bibehålls. Kompletterande byggnader bör läggas i fastighetsgräns in mot kvarteret.

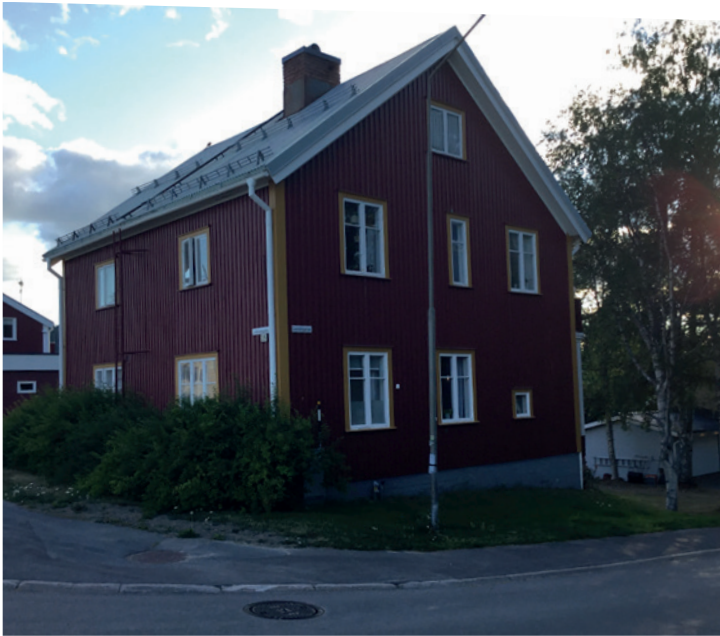
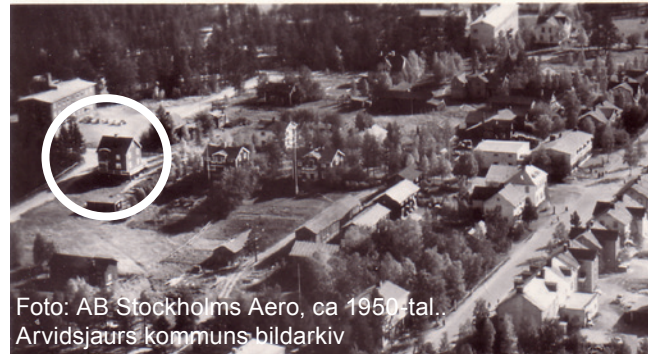
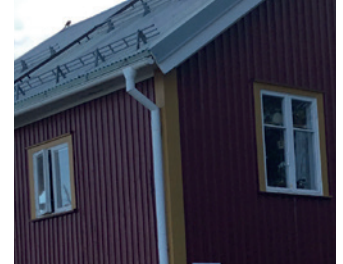
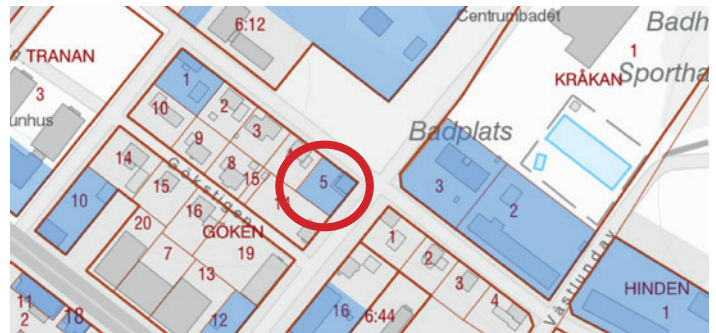
Fastighet: Gökungen 5
Adress: Stationsgatan 35

Träarkitektur karaktäristisk från sekelskiftet 1800-1900-talet. Byggnaden har två fulla våningar och en vindsvåning, brant sadeltak och stående locklistpanel med markerade hörn. Fönstren är varierande; gaveln har tvåluftsfönster med en liggande spröjs samt mindre en- och tvåluftsfönster. Längsidans fönster är treluftsfönster med en liggande spröjs i bottenvåning och kopplade tvåluftsfönster i övervåning. Byggnaden är placerad i suterräng vilket skapar en tydlig resning i byggnaden. Karaktäristiskt är också att byggnaden var en av de första byggnaderna i stadsplanen från 1884 och 1892 där bl.a. fasad i liv mot gata, entré från gården och uthus i fastighetsgräns in mot kvarteret är en bärande del av områdets karaktär.

Byggnaden är välbevarad och visar på den inhemska vardagliga träarkitektur som är typisk för Arvidsjaur i början av 1900-talet. Byggnaden och gården har även sitt kulturhistoriska värde kopplat till och den stadsplan som satt sin starka prägel på Arvidsjaur's bebyggelse. Byggnaden och gårdsmiljön utgör en del av den övergripande stadsplanens och stadsmiljöns kulturhistoriska värde.

Huvudbyggnaden, dvs bostadshuset, bör skyddas i detaljplan: Rivningsförbud, skyddsbestämmelser för byggnadernas ursprungliga delar och material; varsamhetsbestämmelser för ändring och underhåll så att byggnadernas karaktär, arkitektur och kulturhistoriska värde bibehålls.

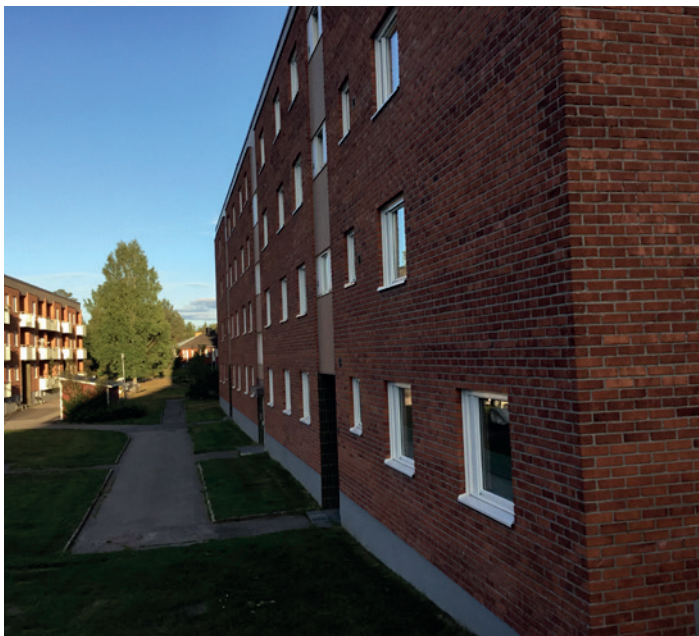
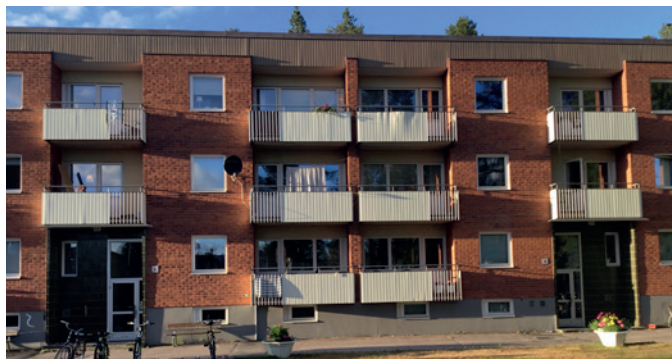
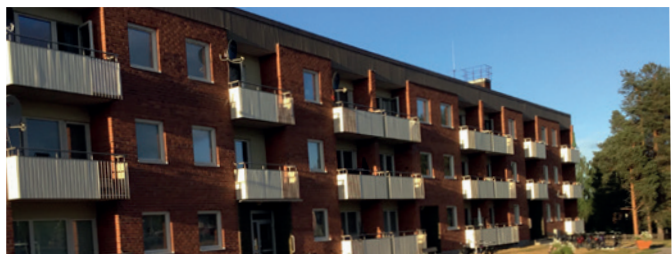
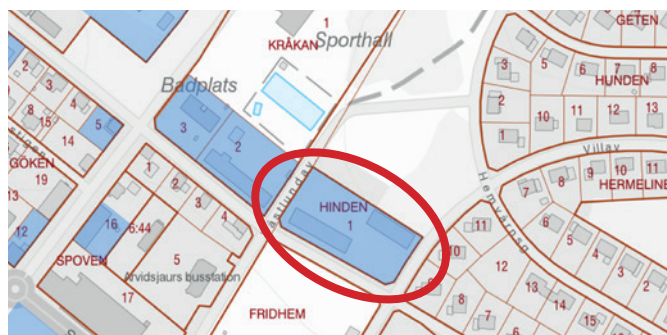
Fastighet: Hinden 1
 Adress: Villavägen 11 &
 Domängatan 19 a-c.

Byggnaderna har en utpräglad modernistisk arkitektur. Delvis fristående som hus-i-park. Mot Domängatan är ena byggnaden anpassad till kvartersstrukturen med entré mot gata, såväl som mot gård, lite förgårdsmark finns dock. Byggnaden är anpassad till terrängen (suterräng). De är uppförda i rött tegel, entréerna har glaserat tegel och är inskjutna. Trapphusen är markerade i puts som ett kontrasterande material mot teglet samt mindre fönster. Byggnaderna är stramt utformade och istället för takfot har de ett lite indraget tak med karaktäristiskt plåtarbete. Balkongerna är halvt indragna, med en karaktäristisk front av plåt. De skapar de för modernismen karaktäristiska banden längs fasaden. Fönstren är symmetriskt placerade och näst intill kvadratiska fönsterhål som bidrar till den strama arkitektoniska utformningen.

Byggnaderna är välbevarade representanter för modernismens byggande och arkitektur. Detaljer, den karaktäristiska tegelarkitekturen och det arkitektoniska utförandet visar på 1960 och tidiga 1970-talets byggande där det rationella byggandet samspelar med genomtänkta materialval och anpassning till både kvartersstruktur och terräng. Byggnaderna visar på hur moderna bostäder skapades i en tid av ökat bostadsbehov och moderna bostäder, där t ex det ökade bilanvändandet gav upphov trafikseparering, bilfria gårdar och bostadsområden.

Byggnaderna bör skyddas i detaljplan: Rivningsförbud, skyddsbestämmelser för byggnadernas ursprungliga delar och material; varsamhetsbestämmelser för ändring och underhåll så att byggnadernas karaktär, arkitektur och kulturhistoriska värde bibehålls. Området mellan och kring byggnaderna bör bevaras öppna för att bibehålla den arkitektoniska idén om hus-i-park.
