Kunskapsunderlag för kulturhistoriska värden i Arvidsjaurers samhälle

Kunskapsunderlag för kulturhistoriska värden i Arvidsjaurers samhälle.
Framtaget 2018 av Tomas Örn, Rat & Dragon, Luleå.
Beställare: Britta Lundgren, Arvidsjaurers kommun.

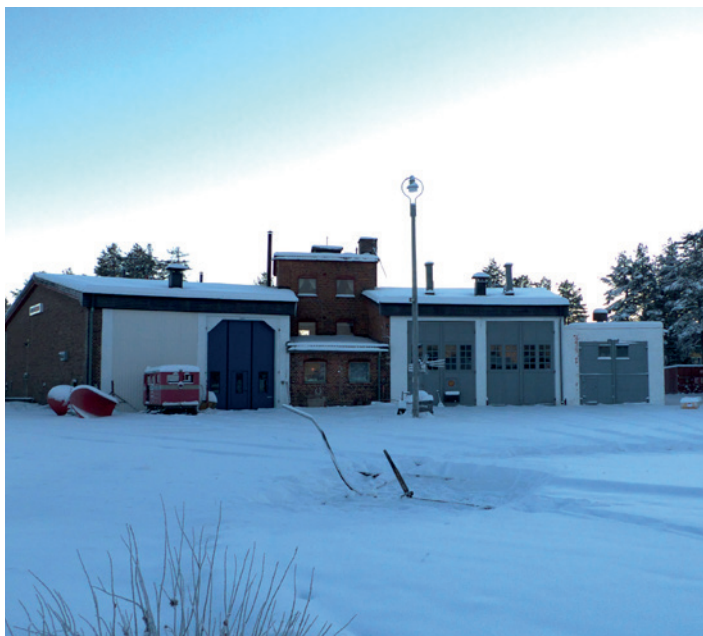
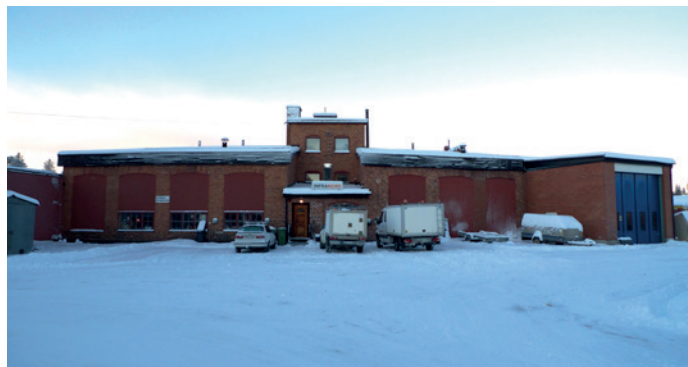
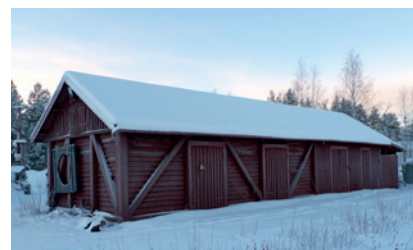
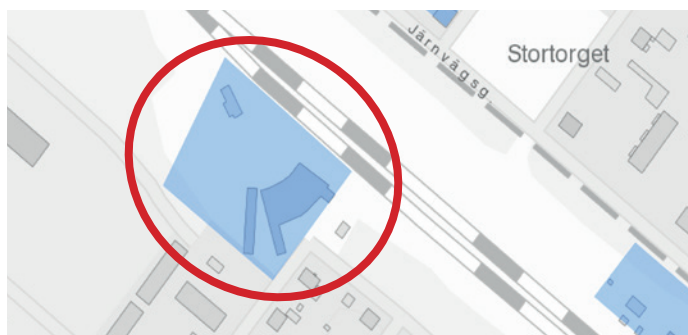
Fastighet: Järnvägen 100:1
Adress: Stallgatan 2

Lokstallarna är en del i den sammanhållna järnvägs- miljön. De är placerade i en halvcirkel runt en vänd- skiva. Huvuddelen av lokstallarna är uppförd i rött tegel. Fönstren var ursprungligen stickbågsformade och spröjsade. Stora träportar ursprungligen med spröjsade fönster ut mot vändskivan. Mot gatan vetter sju (ursprungligen åtta) stora stickbågsformade fön- ster med spröjs. Centralt placerat är kontors- och om- klädningsrum, upphöjt över lokstallarnas sadeltak. Ett lägre rödputsat lokstall är tillbyggt. Bredvid finns även ett lokstall i trä med rödfärgad locklistpanel, sadeltak och spröjsade fönster. Ut mot spåren finns en maga- sinsbyggnad i trä med den bärande konstruktionen till stor del synlig.

Den väl sammanhållna stationsmiljön var avgöran- de för Arvidsjaurns utveckling från en kyrko- och handelsplats till ett järnvägssamhälle. Inlandsbanan och tvärbanan var en viktig del av uppbyggandet av infrastrukturen i inlandet. Lokstallarna har en cen- tral funktion i driften och underhållet av järnvägen där exempelvis vändplattan visar på den tekniska utvecklingen som gick hand i hand med utbygg- naden av järnvägen. Arkitekturen är karaktäristisk för en medveten gestaltad funktionell tegel- respek- tive träarkitektur.

Byggnaderna bör skyddas i detaljplan: Rivningsförbud, skyddsbestämmelser för byggnadernas ursprung- liga delar och material; varsamhetsbestämmelser för ändring och underhåll så att byggnadernas karaktär, arkitektur och kulturhistoriska värde bibehålls. Byggnaderna bör fortsatt hållas samman med det intellig- gande järnvägsområdet och övriga järnvägsmiljön, både visuellt och arkitektoniskt. Staket, växtlighet, byggnad eller annat som kan avskärma kopplingen till den övriga järnvägsmiljön bör undvikas. Vid ändring bör fönster- och dörrpartier återskapas till ursprungligt utseende.

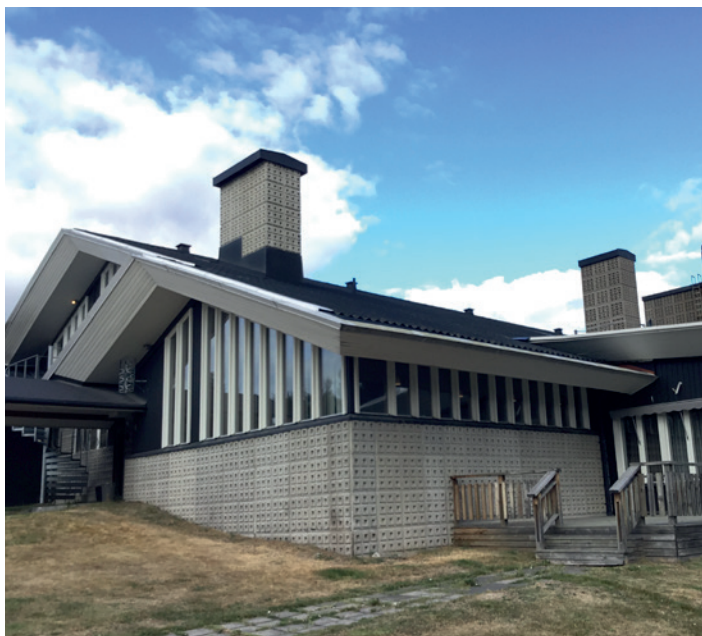
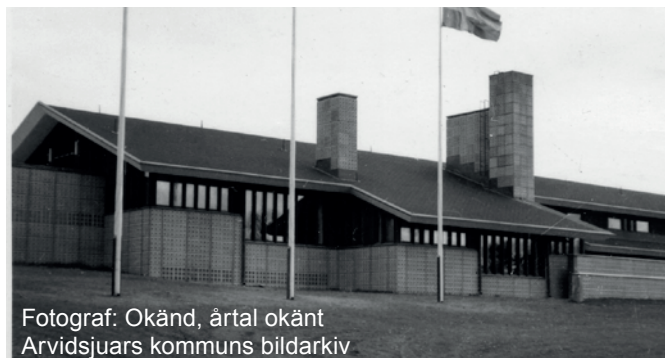
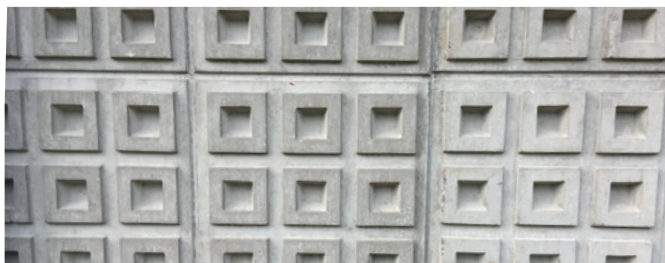
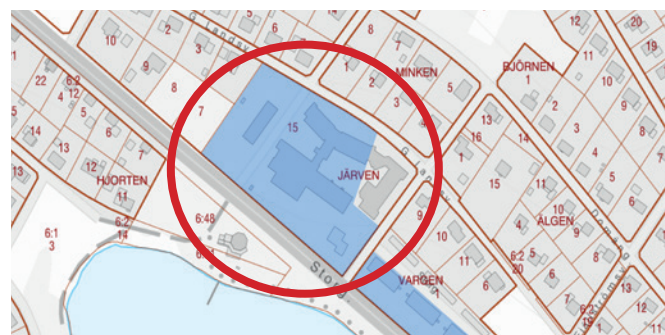
Fastighet: Järven 5
Adress: Storgatan 45, Hotell Laponia

Byggnadskomplexet är ett hotell som består av flera huskroppar med stora sadeltak som skjuter ner mot marken med sina långt utskjutande takfötter. Taken och byggnaderna har förskjutningar som bryter upp volymerna i mindre enheter och följer markens olika nivåer. Den solida sockeln av betong är gjuten med ett karaktäristiskt kvadratisk mönster. Ovanpå sockeln vilar vertikala vitmålade glaspartier. Med mörkt trä som fasadmateriäl. Mönstret i betongen plockas även upp i skorstenarna som delvis är genombrutna. Nedanför hotellet i anslutning till Storgatan ligger en f.d. bensinstation och garage i samma arkitektoniska utförande. Hotellet är kontinuerligt tillbyggt med en arkitektur som i de flesta fall är anpassad till den ursprungliga.

Byggnaden från 1957 är en välbevarad representant för modernismens byggande och arkitektur av hög kvalitet. Byggnadens detaljering i betongelement och övriga arkitektoniska komposition så som tak- och fönsterutformning är säregen, med genomtänkta materialval och anpassning till Arvidsjaurs/platsens lokala förhållanden vad gäller terräng och klimat. Byggnaden representerar också Arvidsjaurs betydelse som först järnvägssamhälle och senare modern turistort. Hotellet byggdes av Arvidsjaurs kommun. Byggnadens kulturhistoriska värde är även kopplat till Storgatans offentliga karaktär där boende blandas med olika typer av butiker och offentliga verksamheter.

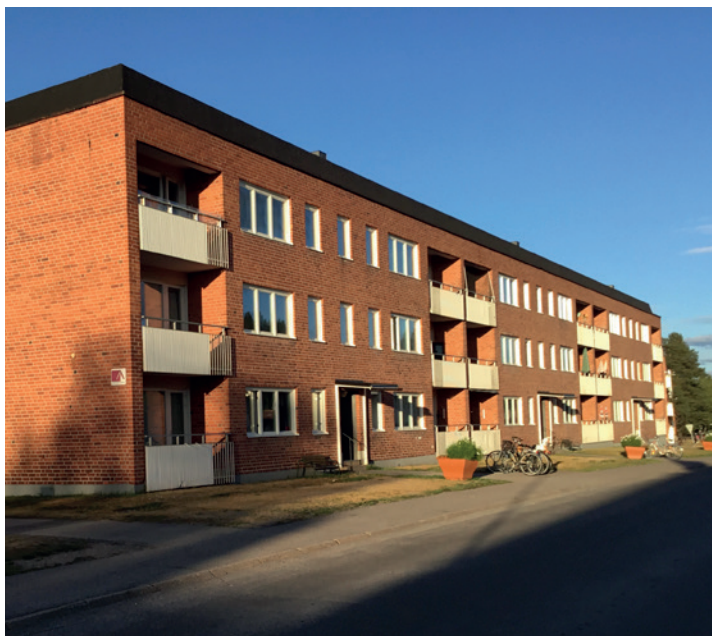
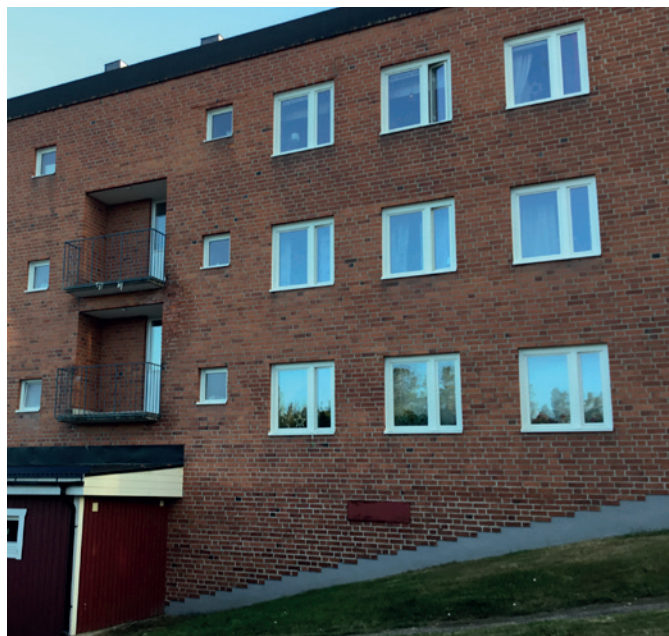
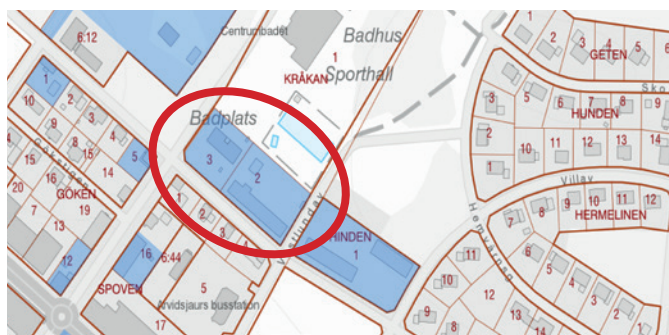
Fastighet: Kråkan 2
 Adress: Domängatan 17a-c

Byggnaden har en utpräglad modernistisk arkitektur. Byggnaden är delvis fristående som hus-i-park som är karaktäristiskt för modernismen. Mot Domängatan är byggnaden anpassad till kvartersstrukturen med entré mot gata, såväl som mot gård, lite förgårdsmark finns dock. Byggnaden är anpassad till terrängen (suterräng). Byggnaden är uppförd i rött tegel, entréerna är inskjutna. Byggnaderna är stramt utformade och istället för takfot har de en lite indraget tak med karaktäristiskt plåtarbete. Balkongerna är helt indragna, även de med en karaktäristisk front av plåt. Fönstren är symmetriskt placerade vilket bidrar till den strama arkitektoniska utformningen. Tillsammans med de kraftigt markerade, indragna vädringsbalkongerna mot baksidan, bidrar de till det särpräglade geometriska uttrycket.

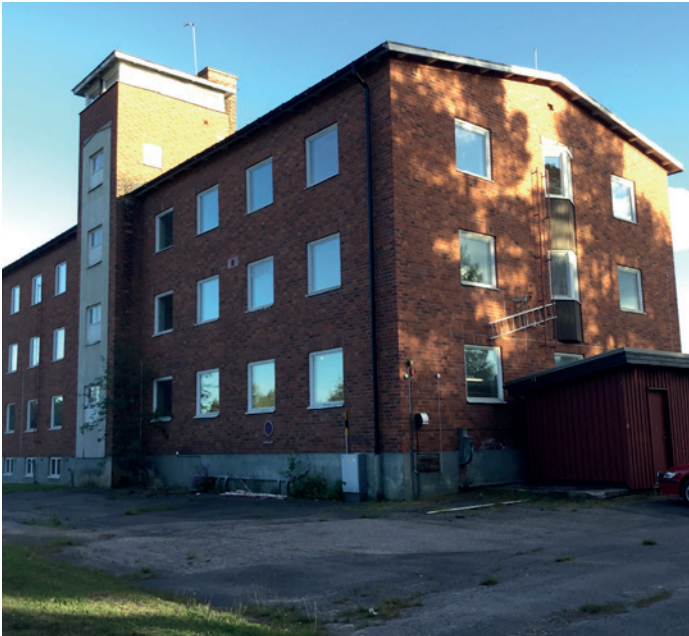
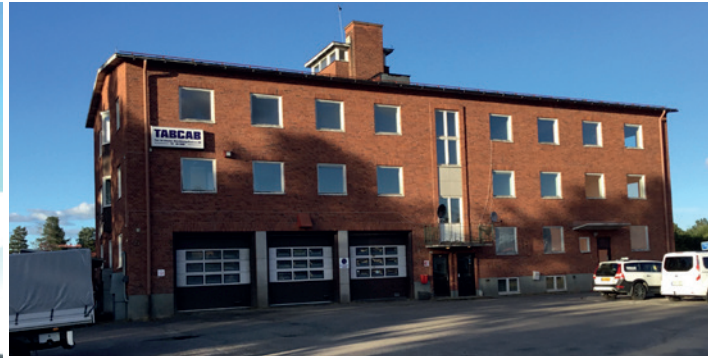
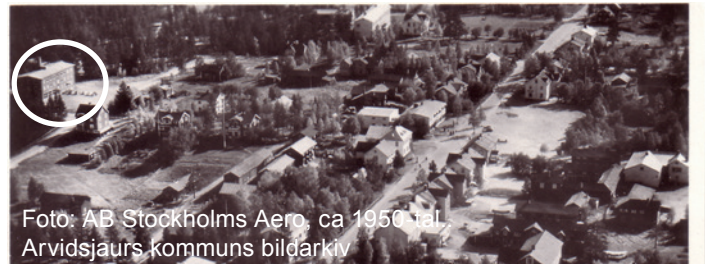
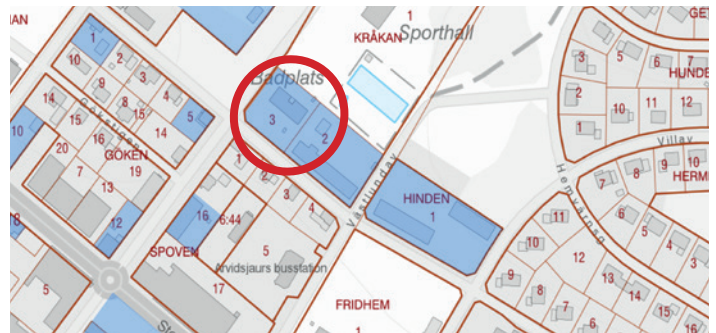
Fastighet: Kråkan 3
Adress: Domängatan 15

Byggnaden uppfördes som brandstation med slang- och utsiktstorn. I bottenplan finns garage för utryckningsfordon och i övriga byggnaden verksamhetslokaler. Fasadkompositionen ges en säregen rytm med det centralt placerade tornet och garagedörrar och symmetriskt placerade fönster. Det röda teglet bryts av med putsdetaljer som markerar vertikalitet i tornet, pelare och trapphus. Baksidan har getts en homogenitet i att alla fönster är lika stora. Framsidan är mer komplex då den ena sidan om trapphuset har mindre nästan kvadratiska fönster, och den andra sidan större och garageportar. Små burspråk på gav-larna är karaktäristiska för arkitekturen.

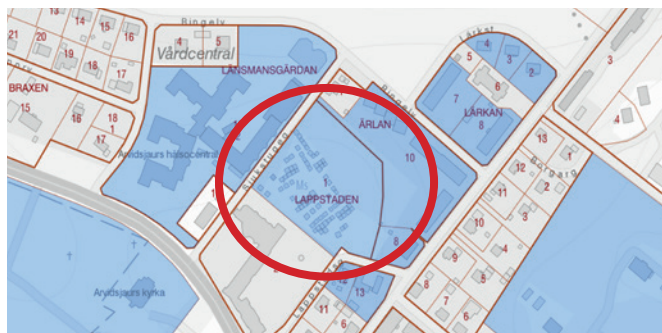
Fastighet: Lappstaden 1
Adress: Lappstaden

Lappstaden är skogssamernas kyrkstad. Flyttad och utbyggd från sitt ursprungliga läge vid Gamla prästbostaden, till nuvarande plats samtidigt som tidigare kyrkan från 1826 byggdes. Lappstaden består av ca trettio kåtor och ca femtio häbbren som är regelbundet grupperade med öppna ytor mellan sig. Kåtorna är stationära och pyramidformade där de nedre varven är knuttimrade i en fyrkant. Taken täckta med trästockar resta mot stommen och täckta med näver. Även Lappstadens häbbren är knuttimrade och står på stolpar med tak täckta av näver och stockar. En del större häbbren har loft. Området är omgärdat av en timrad hägnad.

Lappstaden är en välbevarad samisk kyrkstad. Samiska kyrkstäder anlades i början av 1600-talet i samband med kronans/statens påbud om att anlägga kyrko- och handelsplatser. Den i Arvidsjaur anlades vid gamla prästgårdsområdet 1606 och flyttades 1826. Lappstaden visar på hur etablering av kyrkan och kristnandet av samer gick hand i hand med kontrollen av handel och kolonialiseringen av Sápmi. De pyramidformade kåtorna och häbbrena utgör välbevarade representanter för det skogssamiska kulturarvet och skogssamiska byggnadstraditioner. Lappstaden i Arvidsjaur blev en viktig mötesplats för den samiska befolkningen.

Byggnaderna bör skyddas i detaljplan: Rivningsförbud, skyddsbestämmelser för byggnadernas ursprungliga delar och material samt för ändring och underhåll så att byggnadernas karaktär, arkitektur och kulturhistoriska värde bibehålls. Lappstaden är förklarad för byggnadsminne enligt Kulturmiljölagen. Bestämmelser i detaljplan bör ej stå i konflikt med bestämmelser i byggnadsminnesförklaringen av Lappstaden eller Kulturmiljölagen.

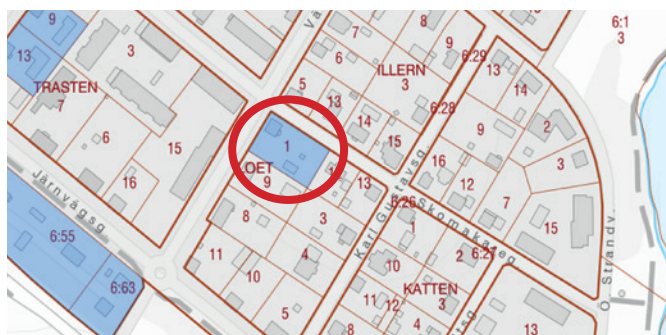
Fastighet: Loet 1
 Adress: Skomakaregatan 44

Träarkitektur karaktäristisk från de första decennierna av 1900-talet. Byggnaden är ett 1,5 plans hus med brutet tak och locklistpanel med markerade hörn. Fönstren är tvåluftsfönster. Det brutna taket gör att skapas rum för en extra våning med fönster på gaveln. Karaktäristiskt är också att byggnaden har samma karaktär som de inom stadsplanen från 1884 och 1892, där bl.a. fasad i liv mot gata, entré från gården och uthus i fastighetsgräns in mot kvarteret är en bärande del av områdets karaktär.

Byggnaden är välbevarad och visar på den inhemska vardagliga träarkitektur som är typisk för Arvidsjaur i början av 1900-talet. Byggnaden och gården har även sitt kulturhistoriska värde kopplat till den stadsplan som satt sin starka prägel på Arvidsjaur's bebyggelse. Byggnaden och gårdsmiljön utgör en del av den övergripande stadsplanens och stadsmiljöns kulturhistoriska värde.

Huvudbyggnaden, dvs bostadshuset, bör skyddas i detaljplan: Rivningsförbud, skyddsbestämmelser för byggnadernas ursprungliga delar och material; varsamhetsbestämmelser för ändring och underhåll så att byggnadernas karaktär, arkitektur och kulturhistoriska värde bibehålls. Eventuella kompletterande byggnader bör läggas i fastighetsgräns in mot kvarteret.

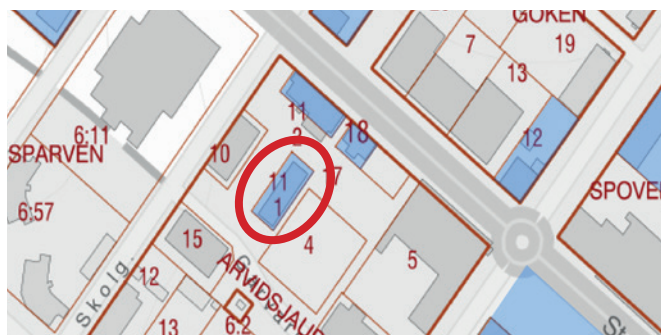
Fastighet: Lommen 11>1
Adress: Storgatan 14

Byggnaden har varit en magasins- och stallbyggnad tillhörande Lommen 11>2. Byggnaden är målad med röd slamfärg med vita fönster och fönsteromfattningar. Fönstren är bytta med en stil som efterliknar det ursprungliga: Smala dekorativa spröjs i jugendstil bl.a diagonal och torpromb. Fasadmateriäl är stående locklist. Fönsterformerna varierar från fyrkantiga till hexagonala. Dekorativa detaljer i dörrblad och under fönster. På ena gaveln finns en travers. Byggnaden var magasin och hållstall till handelsgården på Lommen

Byggnaden är ett välbevarat magasin och stallbyggnad tillhörande handelsgården på Lommen 11<2. Tillsammans bildar de en välbevarad gårdsmiljö. Byggnaderna visar på Arvidsjaur's betydelse som handels- och kyrkoplats. Byggnadernas arkitektur visar på ett skifte där mönsterritningar och arkitektritade hus allt mer används även i det vardagliga byggandet. Byggnadens kulturhistoriska värde är även kopplat till Storgatans offentliga karaktär och betydelse som huvudaxel genom Arvidsjaur.

Byggnaden bör skyddas i detaljplan: Rivningsförbud, skyddsbestämmelser för byggnadens ursprungliga delar och material; varsamhetsbestämmelser för ändring och underhåll så att byggnadens karaktär, arkitektur och kulturhistoriska värde bibehålls. Byggnaden bör fortsatt hållas samman med den intilliggande byggnaden Lommen 11>2 ut mot Storgatan, både visuellt och arkitektoniskt. Staket, växtlighet, byggnad eller annat som kan avskärmar kopplingen till den övriga miljön bör undvikas.

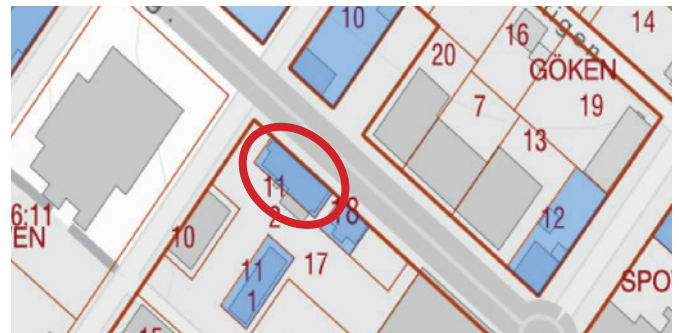
Fastighet: Lommen 11>2
Adress: storgatan 14

Byggnaden är typisk för gårdar som uppfördes i Arvidsjaur i sekelskiftet 1800-1900. Deras karaktär finns i den arkitektoniska utformningen med plåttäckt sadeltak med takkupor i detaljrikt plåtarbete, utskjutande takfot, liggande panel, dekorativa trädetaljer framför allt runt och under fönster och entréer, t ex fönsteromfattningar med klassicerande, delvis sprängda frontoner och profileringar. Stor veranda med dekorativa träsnickerier mot baksidan. Fönstren är karaktäristiska för 1800-talet: fyralufts-fönster med korspost. Vindsfönstren följer sadeltakens form med spetsiga bågar. Karaktären präglas också av funktionen som handelsgård kopplat till handels- och kyrkoplatsen: Lokal ut mot Storgatan, fasad i liv med gata. Hör ihop med magasin på Lommen 11>1.

Byggnaden är en välbevarad gårdsmiljö med såväl bostads- och handelshus som magasin och ekonomibyggnader bevarade. (Magasinbyggnaden på Lommen 11<1, har dock en egen beskrivning). Byggnaderna visar på Arvidsjauris betydelse som handels- och kyrkoplats. Byggnadernas arkitektur visar på ett skifte där mönsterritningar och arkitekturerade hus allt mer används även i det vardagliga byggandet. Byggnadens kulturhistoriska värde är även kopplat till Storgatans offentliga karaktär och betydelse som huvudaxel genom Arvidsjaur.

Byggnaden bör skyddas i detaljplan: Rivningsförbud, skyddsbestämmelser för byggnadens ursprungliga delar och material; varsamhetsbestämmelser för ändring och underhåll så att byggnadens karaktär, arkitektur och kulturhistoriska värde bibehålls. Byggnaden bör fortsatt hållas samman med den intilliggande byggnaden Lommen 11>1 inne i kvarteret, både visuellt och arkitektoniskt. Staket, växtlighet, byggnad eller annat som kan avskärmar kopplingen till den övriga miljön bör undvikas. Bottenvåningens karaktär av offentlig lokal och butik med koppling direkt till Storgatan bör bibehållas.

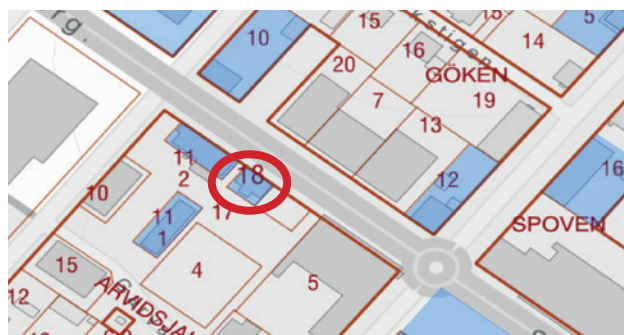
Fastighet: Lommen 18
Adress: Storgatan 16

Byggnaden är typisk för de gårdar som uppfördes i Arvidsjaur i sekelskiftet 1800-1900. Byggnadens karaktär finns i den arkitektoniska utformningen med sadeltak, utskjutande takfot. Fönstren är bytta. Byggnadens karaktär präglas också av dess funktion som handelsgård: Lokal ut mot Storgatan fasad i liv med gata. Tidigare fanns tillhörande magasin och ekonomibyggnad. Ursprunglig karaktär: korspostfönster med fyra luft, ljusmålad fasad med mörka fönsterkarmar, foder och knutar. Fasaden klädd med liggande panel, horisontellt indelad med mörkmålade avttningsbrädor. Ursprungligt takmaterial troligen plåt.

Byggnaden är ett välbevarat handelshus där magasinsbyggnaderna inte är bevarade. Byggnaden visar på Arvidsjaurs betydelse som handels- och kyrkoplats. Byggnadens kulturhistoriska värde är även kopplat till Storgatans offentliga karaktär och betydelse som huvudaxel genom Arvidsjaur.

Byggnaden bör skyddas i detaljplan: Rivningsförbud, skyddsbestämmelser för byggnadens ursprungliga delar och material; varsamhetsbestämmelser för ändring och underhåll så att byggnadens karaktär, arkitektur och kulturhistoriska värde bibehålls. Vid ändringar av byggnaderna så som t ex byte av fönster ommålning eller byte av panel, bör ursprunglig arkitektur, material och utseende återskapas. Ny eller kompletterande ekonomibyggnad bör placeras i fastighetsgräns, in mot kvarteret. Bottenvåningens karaktär av offentlig lokal och butik med koppling direkt till Storgatan bör bibehållas.

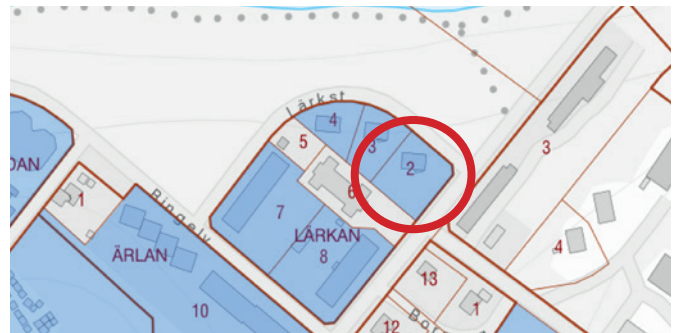
Fastighet: Lärkan 2
 Adress: Lärkstigen 9

Byggnaden har en modernistisk arkitektur karaktäristisk för 1960-talets villabebyggelse innan den stora utbyggnaden av det s.k. miljonprogrammet. Byggnaden är uppförd i rött tegel med putsdetaljer och balkong som markerar entrén. Taket är sadeltak med liten takfot. Byggnaden är delvis anpassad till terrängen (suterräng) och har även en murad skorsten som ger byggnaden en egen skulptural karaktär.

Byggnaden är en välbevarad representant för modernismens byggande och arkitektur. Detaljer, den karaktäristiska tegelarkitekturen och det arkitektoniska utförandet visar på 1960-talets byggande där det rationella byggandet samspelar med genomtänkta materialval och anpassning till terrängen. Byggnaderna visar på hur moderna enfamiljshus skapades i en tid av ökat bostadsbehov och moderna bostäder. Kv Lärkan och Ärlans kulturhistoriska värde är kopplat till utbyggnaden av vård- och sjukhemmet i Arvidsjaur.

Byggnaden bör skyddas i detaljplan: Rivningsförbud, skyddsbestämmelser för byggnadens ursprungliga delar och material; varsamhetsbestämmelser för ändring och underhåll så att byggnadens karaktär, arkitektur och kulturhistoriska värde bibehålls. Byggnaden bör fortsatt hållas samman med de intilliggande byggnaderna Lärkan 3 och Lärkan 4, både visuellt och arkitektoniskt. Staket, växtlighet, byggnad eller annat som kan avskärmar kopplingen till den övriga miljön bör undvikas eller anpassas.

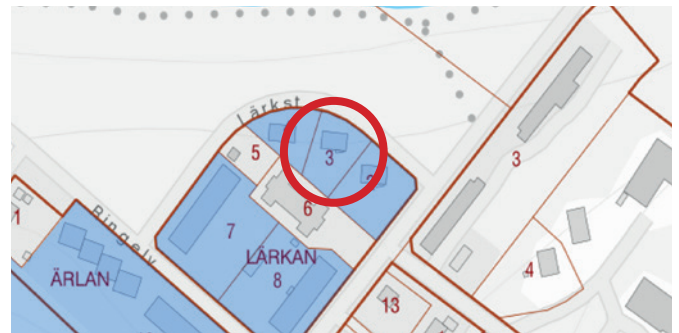
Fastighet: Lärkan 3
 Adress: Lärkstigen 7

Byggnaden har en modernistisk arkitektur karaktäristisk för 1960-talets villabebyggelse innan den stora utbyggnaden av det s.k. miljonprogrammet. Byggnaden är uppförd i rött tegel med putsdetaljer och balkong som markerar entrén. Taket är sadeltak med liten takfot. Byggnaden är delvis anpassad till terrängen (suterräng) och har även en murad skorsten som ger byggnaden en egen skulptural karaktär.

Byggnaden är en välbevarad representant för modernismens byggande och arkitektur. Detaljer, den karaktäristiska tegelarkitekturen och det arkitektoniska utförandet visar på 1960-talets byggande där det rationella byggandet samspelar med genomtänkta materialval och anpassning till terrängen. Byggnaderna visar på hur moderna enfamiljshus skapades i en tid av ökat bostadsbehov och moderna bostäder. Kv Lärkan och Ärlans kulturhistoriska värde är kopplat till utbyggnaden av vård- och sjukhemmet i Arvidsjaur.

Byggnaden bör skyddas i detaljplan: Rivningsförbud, skyddsbestämmelser för byggnadens ursprungliga delar och material; varsamhetsbestämmelser för ändring och underhåll så att byggnadens karaktär, arkitektur och kulturhistoriska värde bibehålls. Byggnaden bör fortsatt hållas samman med de intilliggande byggnaderna Lärkan 2 och Lärkan 4, både visuellt och arkitektoniskt. Staket, växtlighet, byggnad eller annat som kan avskärmar kopplingen till den övriga miljön bör undvikas eller anpassas.

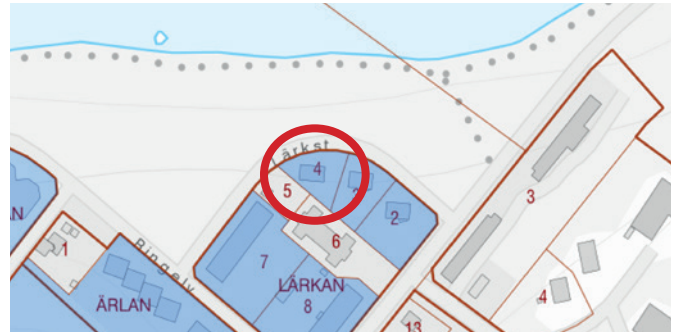
Fastighet: Lärkan 4
Adress: Lärkstigen 5

Byggnaden har en modernistisk arkitektur karaktäristisk för 1960-talets villabebyggelse innan den stora utbyggnaden av det s.k. miljonprogrammet. Byggnaden är uppförd i rött tegel med stora fönster längs del av fasaden. Taket är sadeltak med liten takfot. Byggnaden är anpassad till terrängen (suterräng) och har även en murad skorsten som ger byggnaden en egen skulptural karaktär.

Byggnaden är en välbevarad representant för modernismens byggande och arkitektur. Detaljer, den karaktäristiska tegelarkitekturen och det arkitektoniska utförandet visar på 1960-talets byggande där det rationella byggandet samspelar med genomtänkta materialval och anpassning till terrängen. Byggnaderna visar på hur moderna enfamiljshus skapades i en tid av ökat bostadsbehov och moderna bostäder. Kv Lärkan och Ärlans kulturhistoriska värde är kopplat till utbyggnaden av vård- och sjukhemmet i Arvidsjaur.

Byggnaden bör skyddas i detaljplan: Rivningsförbud, skyddsbestämmelser för byggnadens ursprungliga delar och material; varsamhetsbestämmelser för ändring och underhåll så att byggnadens karaktär, arkitektur och kulturhistoriska värde bibehålls. Byggnaden bör fortsatt hållas samman med de intilliggande byggnaderna Lärkan 2 och Lärkan 3, både visuellt och arkitektoniskt. Staket, växtlighet, byggnad eller annat som kan avskärmar kopplingen till den övriga miljön bör undvikas eller anpassas.

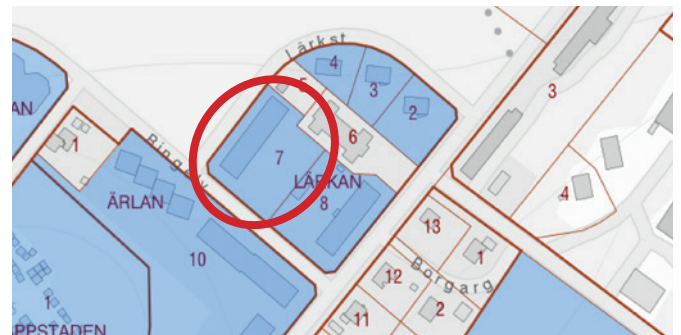
Fastighet: Lärkan 7
 Adress: Lärkstigen 1a-c

Byggnaden är ett trevånings flerbostadshus med en modernistisk arkitektur karaktäristisk för 1960-talet. Den är fristående som hus-i-park som är karaktäristiskt för modernismen. Byggnaden är uppförd i rött tegel med putsdetaljer i som markerar de horisontala fönsterbanden och vertikalitet på gavlarna. Den strama arkitektoniska utformningen syns t ex i det platta taket utan takfot. Fönstren är symmetriskt placerade och mindre fönster ovan för entréerna skapar en lätt variation och markering som bidrar till den strama arkitektoniska utformningen. Balkongerna är helt indragna vilket bidrar till den sammanhållna och strama arkitekturen.

Byggnaden är en välbevarad representant för modernismens byggande och arkitektur. Detaljer, den karaktäristiska tegelarkitekturen och det arkitektoniska utförandet visar på 1960-talets byggande där det rationella byggandet samspelar med genomtänkta materialval. Byggnaderna visar på hur moderna bostäder skapades i en tid av ökat bostadsbehov och moderna bostäder, där t ex det ökade bilanvändandet gav upphov trafikseparering, bilfria gårdar och bostadsområden. Kv Lärkan och Ärlans kulturhistoriska värde är kopplat till utbyggnaden av vård- och sjukhemmet i Arvidsjaur.

Byggnaderna bör skyddas i detaljplan: Rivningsförbud, skyddsbestämmelser för byggnadernas ursprungliga delar och material; varsamhetsbestämmelser för ändring och underhåll så att byggnadernas karaktär, arkitektur och kulturhistoriska värde bibehålls. Området mellan och kring byggnaderna bör bevaras öppna för att bibehålla den arkitektoniska idén om hus-i-park.

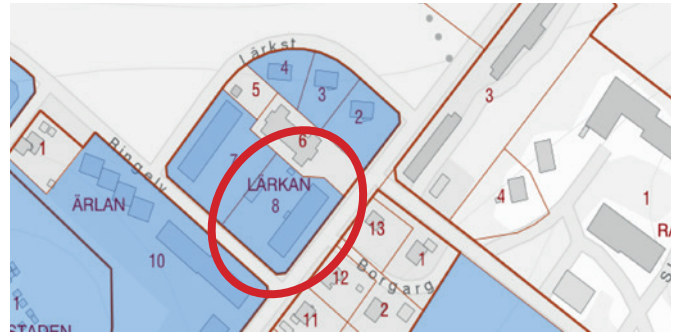
Fastighet: Lärkan 8
 Adress: Borgargatan 13a-c

Byggnaden är ett trevånings flerbostadshus med en modernistisk arkitektur karaktäristisk för 1960-talet. Den är fristående som hus-i-park som är karaktäristisk för modernismen. Byggnaden är uppförd i rött tegel med putsdetaljer i som markerar de horisontala fönsterbanden och vertikalitet på gavlarna. Den strama arkitektoniska utformningen syns t ex i det platta taket utan takfot. Fönstren är symmetriskt placerade och mindre fönster ovanför entréerna skapar en lätt variation och markering som bidrar till den strama arkitektoniska utformningen. Balkongerna är helt indragna vilket bidrar till den sammanhållna och strama arkitekturen.

Byggnaden är en välbevarad representant för modernismens byggande och arkitektur. Detaljer, den karaktäristiska tegelarkitekturen och det arkitektoniska utförandet visar på 1960-talets byggande där det rationella byggandet samspelar med genomtänkta materialval. Byggnaderna visar på hur moderna bostäder skapades i en tid av ökat bostadsbehov och moderna bostäder. Kv Lärkan och Ärlans kulturhistoriska värde är kopplat till utbyggnaden av vård- och sjukhemmet i Arvidsjaur.

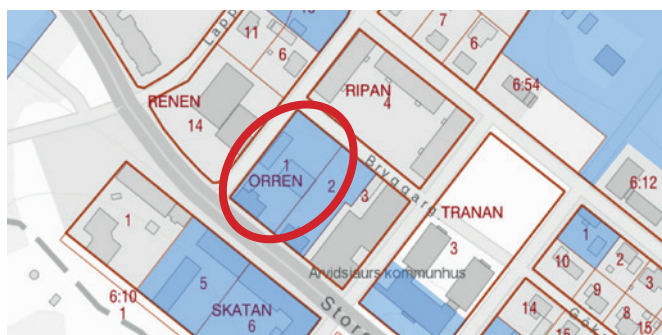
Fastighet: Orren 1
Adress: Storgatan 7

Byggnaderna är typiska för de gårdar som uppfördes i Arvidsjaur i slutet av 1800-talet. Deras karaktär är i den arkitektoniska utformningen med sadeltak, långt utskjutande takfot med dekorerade konsoler, liggande och stående panel, dekorativa trädetaljer framför allt runt fönster och entréer. Fönstren är bytta men efterliknar 1800-talets fönster: tvåluftsfönster med tre rutor per luft alternativt fyraluftsfönster med korspost. Vindfönstren följer sadeltakets form med spetsiga bågar. Ekonomibygnaderna är rödfärgade med enkel panel, vita dekorativa fönsterfoder, fönster med bl.a. diagonala småspröjs. Byggnadernas karaktär präglas också av deras funktion som handelsgård och övernattningsplatser kopplat till handels- och kyrkoplatsen: Lokal ut mot Storgatan, stora lager, stallar och ekonomibygnader in mot kvarterets inre, fasader i liv med gata.

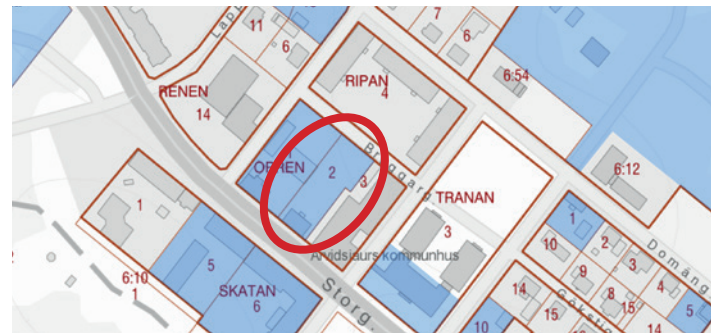
Fastighet: Orren 2
Adress: Storgatan 9

Byggnaden är typisk för de gårdar som uppfördes i Arvidsjaur i slutet av 1800-talet och början av 1900-talet. Byggnadernas karaktär finns dels i den arkitektoniska utformningen med sadeltak, långt utskjutande takfot med dekorerade konsoler, liggande panel, dekorativa trädetaljer runt fönster och entréer. Fönstren är karaktäristiska för första halvan av 1800-talet: tvåluftsfönster med tre rutor per luft alternativt fyraluftsfönster med korspost. Vindsfönstren följer sadeltakets form och spetsiga bågar. Byggnadens karaktär präglas också av dess funktion som handelsgårdar och övernattningsplatser kopplat till handels- och kyrkoplatsen. Lokal ut mot Storgatan fasad i liv med gata.

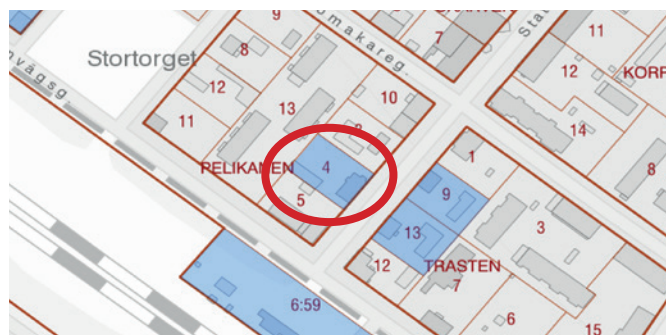
Fastighet: Pelikanen 4
Adress: Stationsgatan 3

Träarkitektur karaktäristisk från de första decennierna av 1900-talet. Huvudbyggnaden har sadeltak och locklistpanel med markerade hörn och frontespis på långsidan. Ursprungligen var fönstren troligen tvåluftsfönster med liggande spröjs, karaktäristiskt för 1920-talets klassicism. Bostadshuset rymmer en butik i bottenplan med entré direkt från gata. Gårdshuset har tidigare rymt ett av flera ren- och viltslakterier i Arvidsjaur. Gårdshuset är byggt i fastighetsgräns, klätt i stående locklistpanel med pulpettak, med en lastbrygga. Karaktäristiskt är också att byggnaden är en del av stadsplanen från 1884 och 1892 där bl.a. fasad i liv mot gata, entré från gården/gaveln och uthus i fastighetsgräns in mot kvarteret är en bärande del av områdets karaktär.

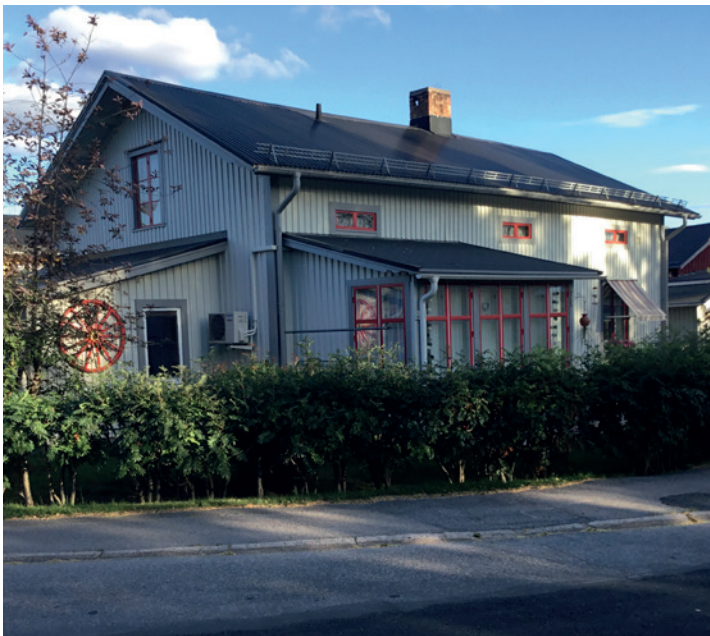
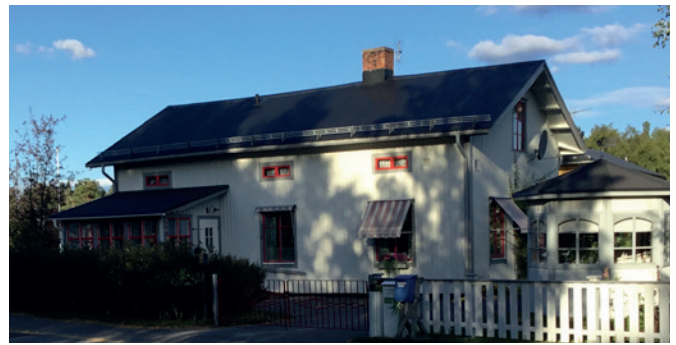
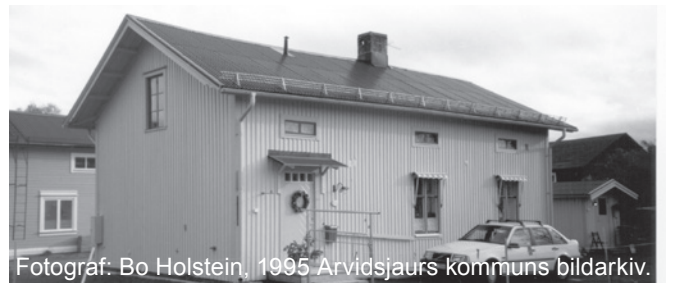
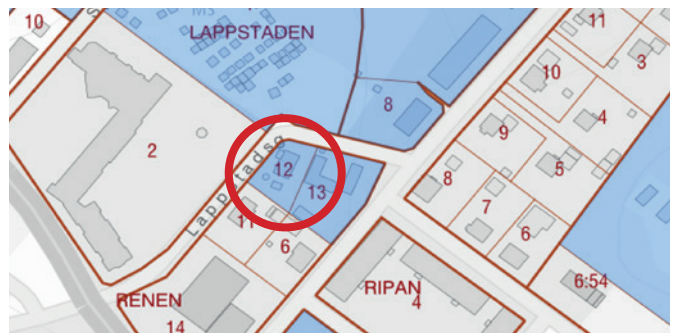
Fastighet: Renen 12
Adress: Lappstadsgatan 8

Byggnaden är i s.k. Schweizerstil, med långt utskjutande takfot med dekorativa konsoler. Det är ett envåningshus med förhöjt väggliv, plåttäckt sadeltak och stående locklistpanel. Tillbyggnader är senare tillkomna, men den ursprungliga rektangulära husformen är avläsbar. Fönstren är sexdelade tvåluftsfönster. Äldre vägdragning går mellan Renen 12 och Renen 13.

Byggnaden är välbevarad och visar på den inhemska vardagliga träarkitektur som är typisk för Arvidsjaur i sekelskiftet 1800-1900. Byggnadens arkitektur visar på ett skifte där mönsterritningar och arkitektritade hus allt mer används även i det vardagliga byggandet. Byggnadens kulturhistoriska värde ligger även i att det är en av två bevarade byggnader från det tidiga Arvidsjaur och den s.k. Borgarstaden och är därmed en representant för Arvidsjaurns betydelse som kyrko- och handelsplats.

Byggnaderna, huvudbyggnad/bostadshus samt ekonomibyggnader, bör skyddas i detaljplan: Rivningsförbud, skyddsbestämmelser för byggnadens ursprungliga delar och material; varsamhetsbestämmelser för ändring och underhåll så att byggnadens karaktär, arkitektur och kulturhistoriska värde bibehålls. Byggnaden bör fortsatt hållas samman med den intilliggande byggnaden på Renen 13 och Lappstan, både visuellt och arkitektoniskt. Vägen som går mellan Renen 12 och Renen 13 bör bibehållas. Staket, växtlighet, byggnad eller annat som kan avskärmar kopplingen till den övriga miljön bör undvikas.

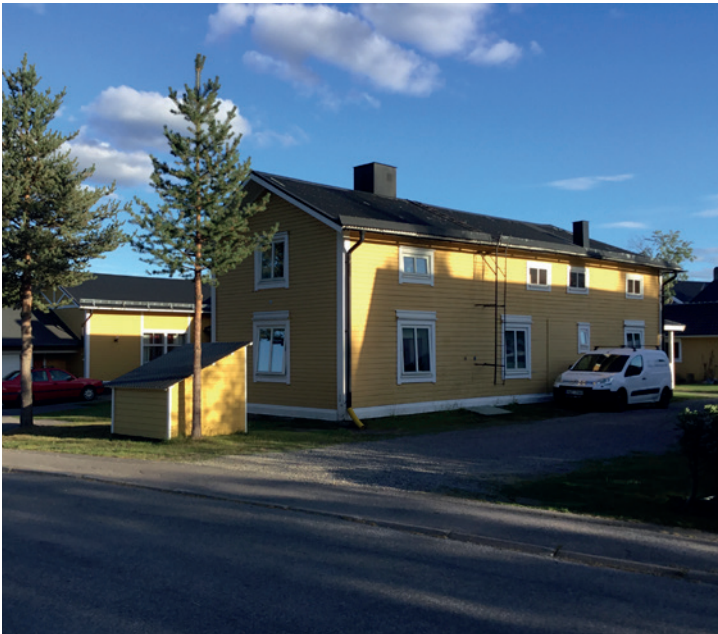
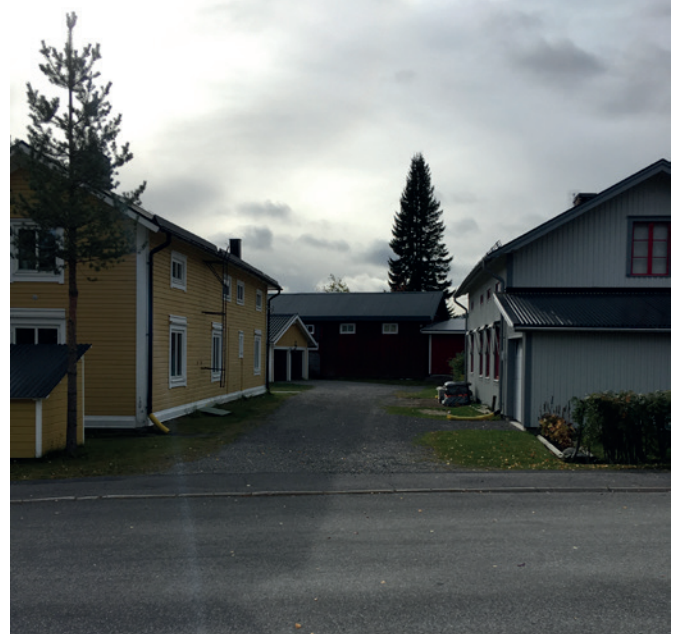
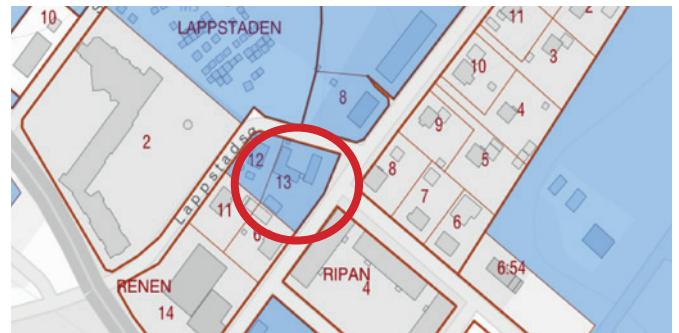
Fastighet: Renen 13
Adress: Lappstadsgatan 12

Byggnaden är ett envåningshus med förhöjt väggliv, sadeltak och liggande panel och markerade hörn. Byggnaden är smal, typiskt för norrländska byggnader som t ex Norrbottensgårdar. Utskjutande takfot. Fönstren är utbytta. Idag är gaveln placerad ut mot gatan men tidigare äldre vägdragnig gick mellan Renen 12 och Renen 13.

Byggnaden är välbevarad och visar på den inhemskas vardagliga träarkitektur som är typisk för Arvidsjaur i sekelskiftet 1800-1900. Byggnadens kulturhistoriska värde ligger även i att det är en av två bevarade byggnader från det tidiga Arvidsjaur och den s.k. Borgarstaden och är därmed en representant för Arvidsjaur's betydelse som kyrko- och handelsplats.

Byggnaderna, huvudbyggnad/bostadshus samt ekonomibyggnader, bör skyddas i detaljplan: Rivningsförbud, skyddsbestämmelser för byggnadens ursprungliga delar och material; varsamhetsbestämmelser för ändring och underhåll så att byggnadens karaktär, arkitektur och kulturhistoriska värde bibehålls. Byggnaden bör fortsatt hållas samman med den intilliggande byggnaden på Renen 13 och Lappstan, både visuellt och arkitektoniskt. Vägen som går mellan Renen 12 och Renen 13 bör bibehållas. Staket, växtlighet, byggnad eller annat som kan avskärmar kopplingen till den övriga miljön bör undvikas.

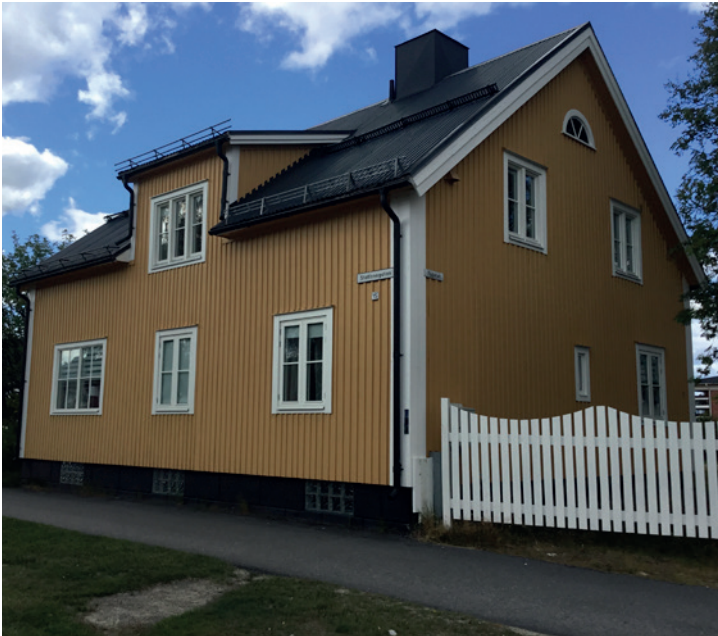
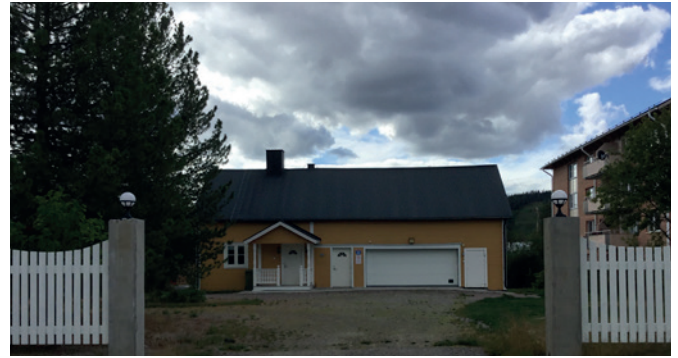
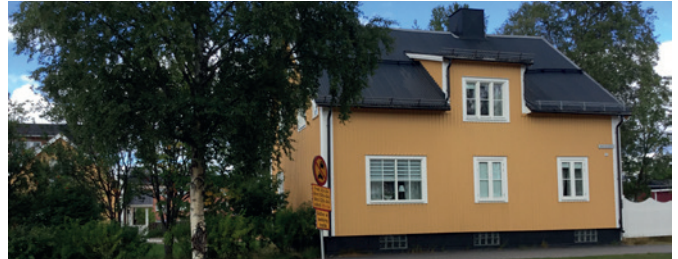
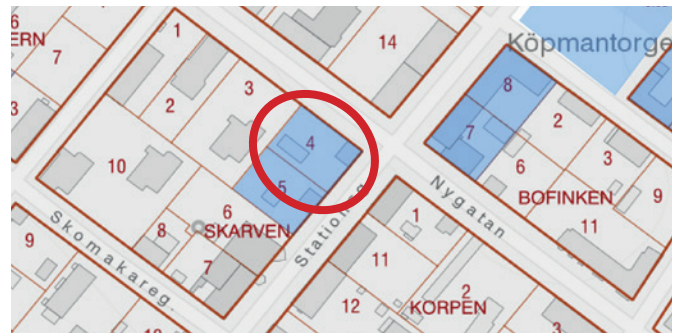
Fastighet: Skarven 4
Adress: Stationsgatan 15

Träarkitektur karaktäristisk från de första decennierna av 1900-talet. Huvudbyggnaden har sadeltak och locklistpanel med markerade hörn och frontespis på långsidan. Fönstren är två- och fyralufts-fönster med liggande spröjs, samt lunettfönster på gavlarna, båda karaktäristiska för 1920-talets klassicism. Karaktäristiskt är också att byggnaden är en del av stadsplanen från 1884 och 1892 där bl.a. fasad i liv mot gata, entré från gården och uthus i fastighetsgräns in mot kvarteret är en bärande del av områdets karaktär. Gårdshuset består av en bostadsdel samt ett garage/ekonomidel. Gårdshuset har liggande panel och sadeltak. Ursprungligt takmaterial troligen papp eller plåt.

Byggnaden är välbevarad och visar på den inhemska vardagliga träarkitektur som är typisk för Arvidsjaur i början av 1900-talet. Byggnaden och gården har även sitt kulturhistoriska värde kopplat till den stadsplan som satt sin starka prägel på Arvidsjaur's bebyggelse. Byggnaden och gårdsmiljön utgör en del av den övergripande stadsplanens och stadsmiljöns kulturhistoriska värde.

Byggnaderna, huvudbyggnad/bostadshus samt ekonomibyggnader, bör skyddas i detaljplan: Rivningsförbud, skyddsbestämmelser för byggnadens ursprungliga delar och material; varsamhetsbestämmelser för ändring och underhåll så att byggnadens karaktär, arkitektur och kulturhistoriska värde bibehålls.

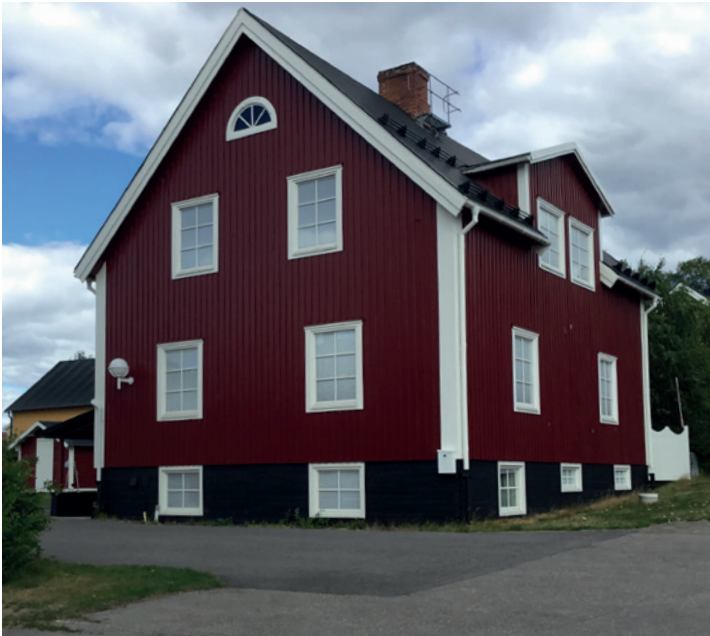
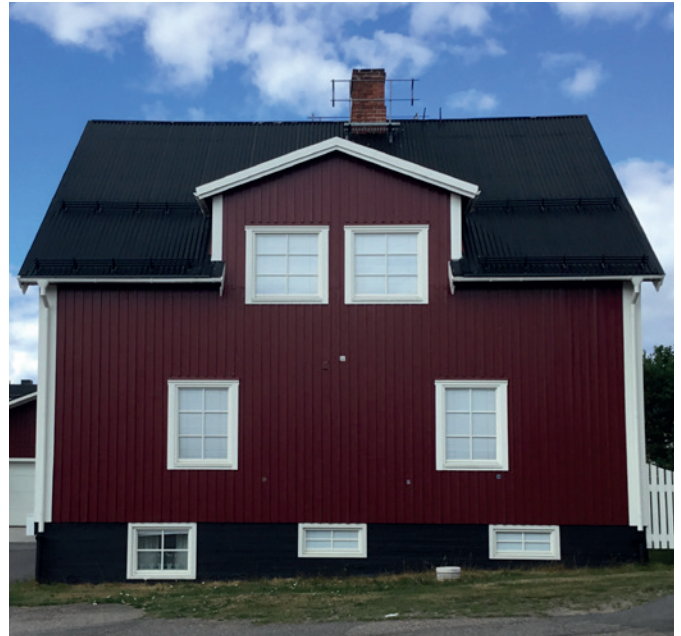
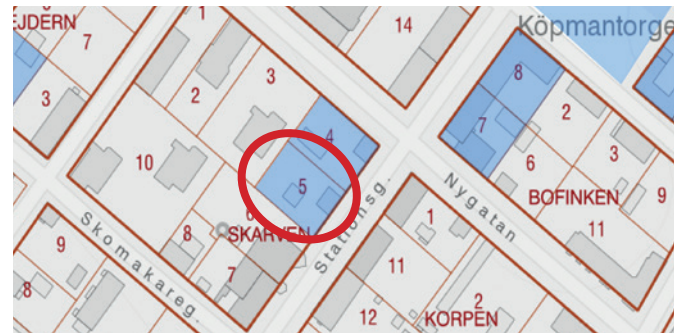
Fastighet: Skarven 5
Adress: Stationsgatan 13

Träarkitektur karaktäristisk från de första decennierna av 1900-talet. Huvudbyggnaden har sadeltak och locklistpanel med markerade hörn och frontespis på långsidan. Ursprungligen var fönstren ett respektive tvåluftsfönster med liggande spröjs, samt lunettfönster på gavlarna, båda karaktäristiska för 1920-talets klassicism. Grunden är i betong med en säregen rusticering. Karaktäristiskt är också att byggnaden är en del av stadsplanen från 1884 och 1892 där bl.a. fasad i liv mot gata, entré från gården och uthus i fastighetsgräns in mot kvarteret är en bärande del av områdets karaktär. Ursprungligt takmaterial troligen papp eller plåt.

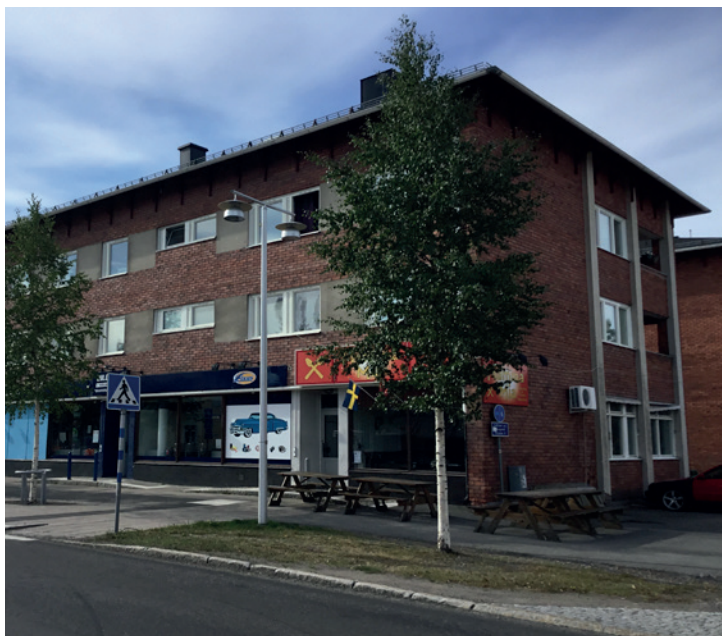
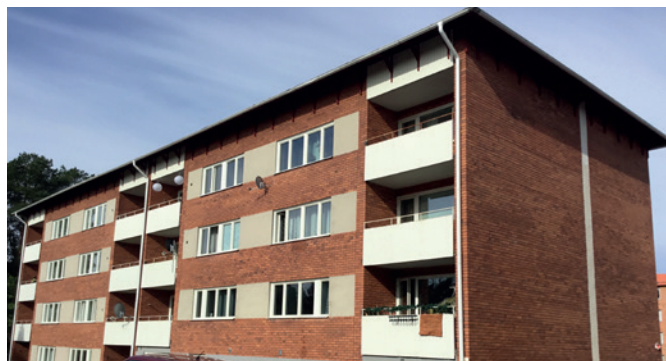
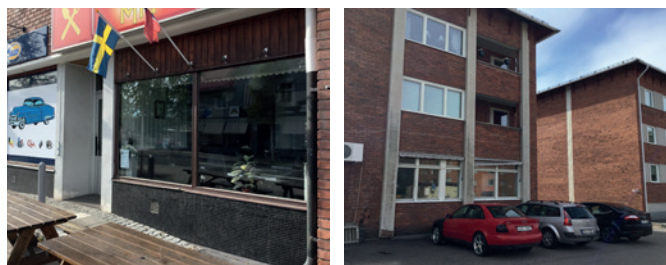
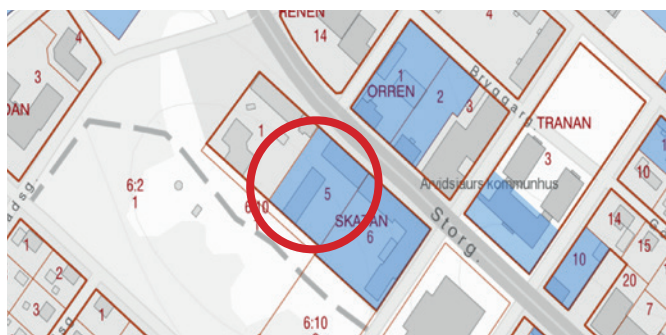
Fastighet: Skatan 5
 Adress: Storgatan 8a-d

De två byggnaderna har en utpräglad modernistisk arkitektur. Delvis fristående som hus-i-park som är karaktäristiskt för modernismen. Mot Storgatan är ena byggnaden anpassad till kvartersstrukturen med verksamhetslokaler och butiker. Fasaden i bottenvåning mot Storgatan har detaljer av svart mosaik och träpanel. Byggnaderna är uppförda i rött tegel med putsdetaljer i som markerar de horisontala fönsterbanden och vertikaltitet. Byggnaderna är stramt utformade men har ett lätt valmat tak med utskjutande tunn och smäcker takfot samt nätta konsoler. Balkongerna är helt indragna, med en karaktäristisk front av plåt. Byggnaderna är typiska för 1960-talets modernism men med en lokal anpassning i t ex det valmade taket med utskjutande takfot.

Byggnaderna är representanter för modernismens byggande och arkitektur. Detaljer, den karaktäristiska tegelarkitekturen och det arkitektoniska utförandet på 1960-talets byggande med idén om friliggande lamellhus som skapar ljus och luft kring boendet, men där det rationella byggandet samspelar med genomtänkta materialval och anpassning till kvartersstaden. Byggnaderna visar på hur moderna bostäder skapades i en tid av nya arkitektoniska ideal, ett ökat bostadsbehov och moderna bostäder. Byggnadens kulturhistoriska värde är även kopplat till Storgatans offentliga karaktär där boende blandas med olika typer av butiker och verksamheter.

Byggnaderna bör skyddas i detaljplan: Rivningsförbud, skyddsbestämmelser för byggnadernas ursprungliga delar och material; varsamhetsbestämmelser för ändring och underhåll så att byggnadernas karaktär, arkitektur och kulturhistoriska värde bibehålls. Området mellan och kring byggnaderna, t ex. koppling till Marklundsparken, bör bevaras öppna för att bibehålla den arkitektoniska idén om hus-i-park. Bottenvåningens karaktär av offentlig lokal och butik med koppling direkt till Storgatan bör vidmakthållas.
