Kunskapsunderlag för kulturhistoriska värden i Arvidsjaurers samhälle

Kunskapsunderlag för kulturhistoriska värden i Arvidsjaurers samhälle.
Framtaget 2018 av Tomas Örn, Rat & Dragon, Luleå.
Beställare: Britta Lundgren, Arvidsjaurers kommun.

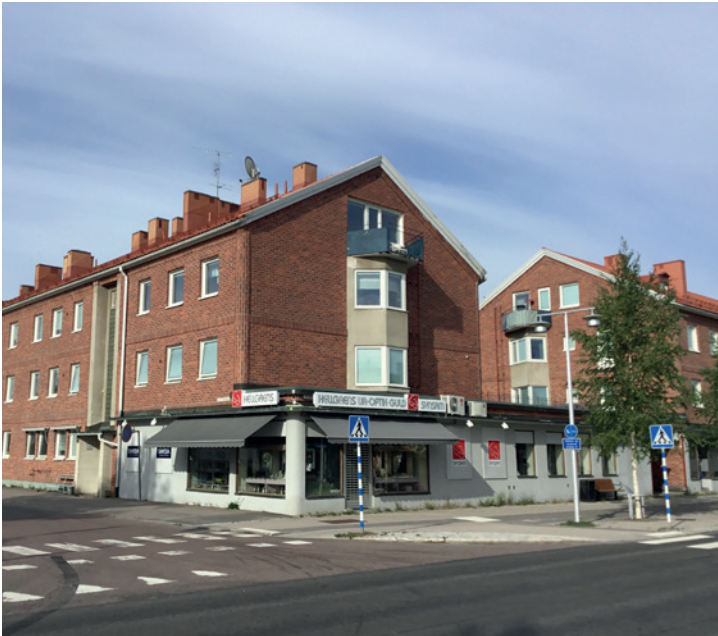
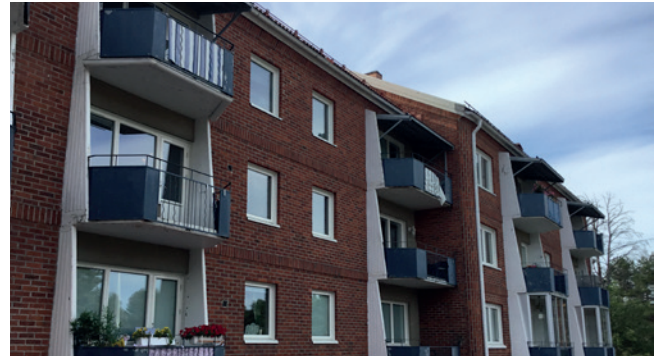
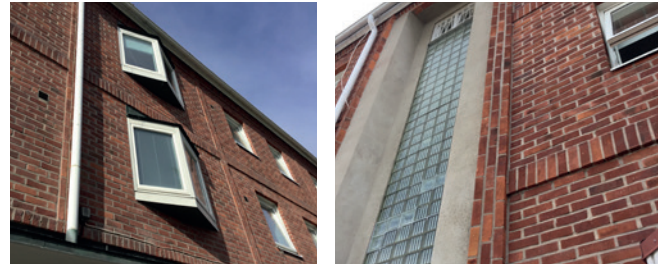
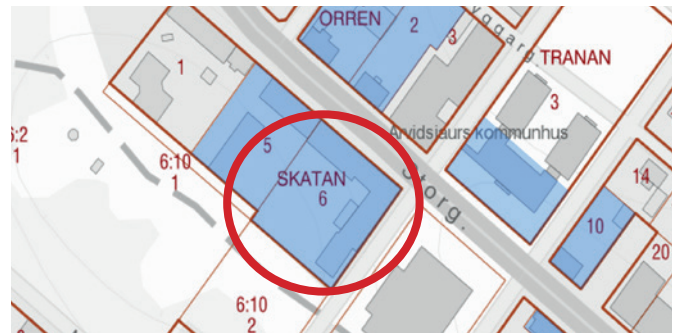
Fastighet: Skatan 6
Adress: Storgatan 10a-c & Västra skolgatan 17a-c

De två byggnaderna har en utpräglad modernistisk/funkis tegelarkitektur från 1950-talet. Mot Storgatan finns en utskjutande och putsad butiksdel. Byggnadskropparna är indragna från hörnet så att det bildas ett släpp mellan husen. Lätt förskjutning i huskropparna mot bakgården. Uppförda i rött tegel, enkel mönsternurning som delar in fasaden i fyrkantiga fält. Karaktäristiskt är de rundmurade hörnen. Entréerna har betongglas och är markerade med kraftigt utskjutande putsornamentik som tillsammans med utskjutande burspråk på gavlarna skapar en tydlig vertikalitet. Balkonger är placerade ovanpå burspråken på hörnen. Sadeltak med liten takfot med rött tegel. Balkongerna är karaktäristiska för funktionalismen med vinklade balkongfronter i plåt och smidesdetaljer, geometriskt formade balkongsidor.

Byggnaderna är representanter för modernismens byggande och arkitektur. Detaljer, den karaktäristiska tegelarkitekturen och det arkitektoniska utförandet på 1950-talets byggande med idén om friliggande lamellhus som skapar ljus och luft kring boendet, men där det rationella byggandet samspelar med genomtänkta materialval och anpassning till kvarterstaden. Byggnaderna visar på hur moderna bostäder skapades i en tid av nya arkitektoniska ideal, ett ökat bostadsbehov och moderna bostäder. Byggnadens kulturhistoriska värde är även kopplat till Storgatans offentliga karaktär där boende blandas med olika typer av butiker och verksamheter.

Byggnaderna bör skyddas i detaljplan: Rivningsförbud, skyddsbestämmelser för byggnadernas ursprungliga delar och material; varsamhetsbestämmelser för ändring och underhåll så att byggnadernas karaktär, arkitektur och kulturhistoriska värde bibehålls. Området mellan och kring byggnaderna, t ex. koppling till Marklundsparken, bör bevaras öppna. Mot Storgatan: Bottenvåningens karaktär av offentlig lokal och butik med koppling direkt till Storgatan bör vidmakthållas.

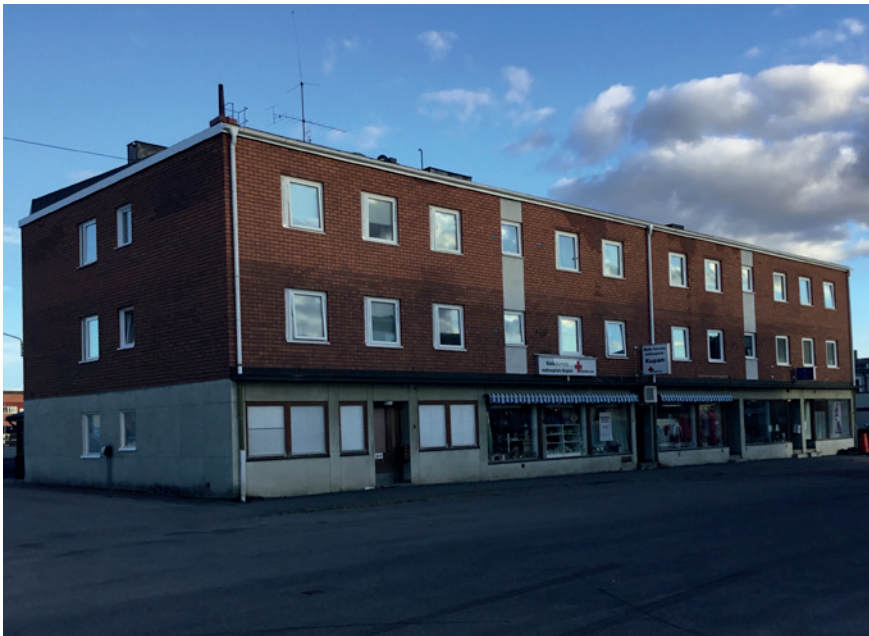
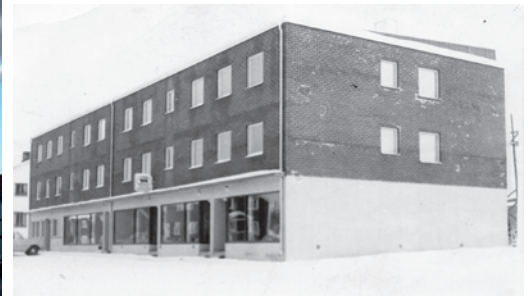
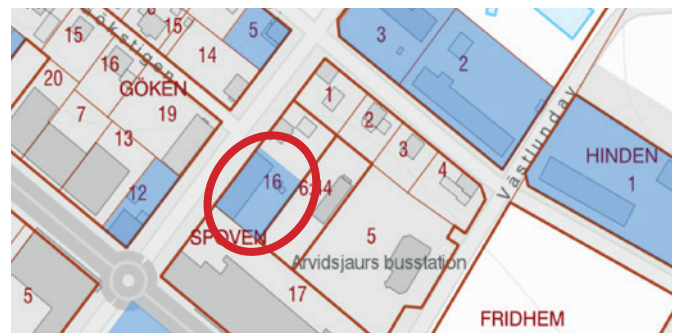
Fastighet: Spoven 16
Adress: Stationsgatan 30a-h

Byggnaden är ett trevånings flerbostadshus med en modernistisk arkitektur karaktäristisk för 1960-talet. Byggnaden är uppförd i rött tegel med putsdetaljer som markerar vertikalitet. Byggnaden är stramt utformad och istället för takfot har den en lite indraget platt tak, lätt vinklat inåt, med karaktäristiskt plåtarbete. Fönstren symmetriskt placerade och bidrar till den strama arkitektoniska utformningen. Mot Stationsgatan finns verksamhetslokaler i bottenplan vilket är en lokal anpassning av arkitekturen och Stationsgatans karaktär av huvudstråk.

Byggnaden är en välbevarad representant för modernismens byggande och arkitektur. Detaljer, den karaktäristiska tegelarkitekturen och det arkitektoniska utförandet visar på 1960-talets byggande där det rationella byggandet samspelar med genomtänkta materialval och anpassning till kvartersstrukturen. Byggnaderna visar på hur moderna bostäder skapades i en tid av ökat bostadsbehov och moderna bostäder. Byggnadens kulturhistoriska värde är även kopplat till Stationsgatans offentliga karaktär där boende blandas med olika typer av butiker och verksamheter.

Byggnaden bör skyddas i detaljplan: Rivningsförbud, skyddsbestämmelser för byggnadens ursprungliga delar och material; varsamhetsbestämmelser för ändring och underhåll så att byggnadens karaktär, arkitektur och kulturhistoriska värde bibehålls. Bottenvåningens karaktär av offentlig lokal och butik med koppling direkt till Stationsgatan bör vidmakthållas.

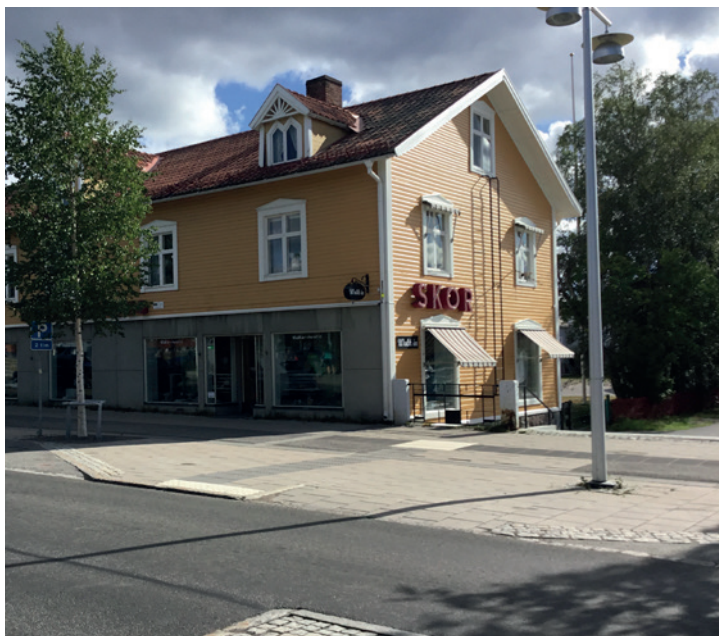
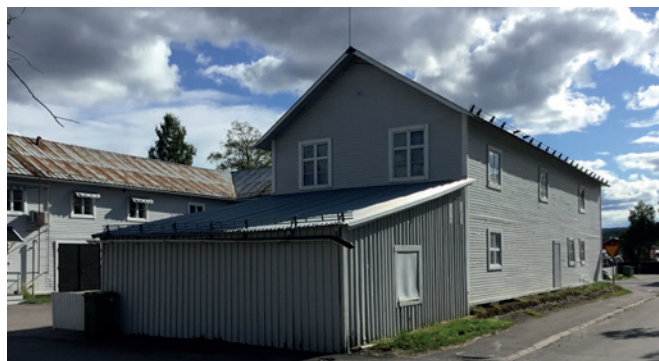
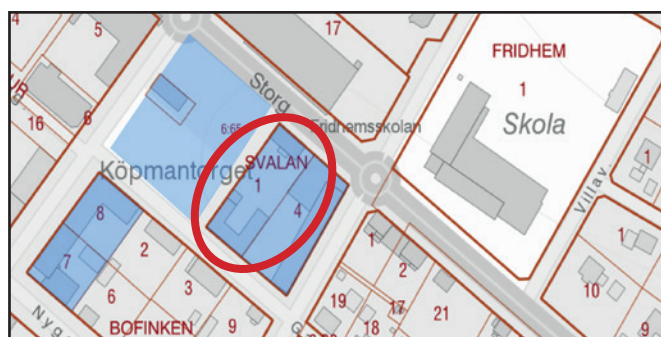
Fastighet: Svalan 1
Adress: Storgatan 24

Byggnaderna är typiska för de gårdar som uppfördes i Arvidsjaur i sekelskiftet 1800-1900. Deras karaktär och arkitektoniska utformning är sadeltak med rött taktegel, utskjutande takfot, liggande panel, dekorativa trädetaljer i fönsterfoder med frontoner och lövsågade utsmyckningar i takkupan, glasveranda. Fönstren är karaktäristiska för 1800-talet: fyralufts-fönster med korspost. Fönstren i takkuporna följer sadeltakets form med spetsiga bågar. Magasinsbyggnaderna har enkel liggande och stående panel. Karaktären präglas också av funktionen som handelsgård. Byggnaderna upptar hela kvarteret, lokal ut mot Storgatan, lager och gårdshus in mot kvarterets inre, fasader i liv med gata.

Byggnaderna är en välbevarad gårdsmiljö med såväl bostads- och handelshus som magasin och ekonomibyggnader bevarade. Byggnaderna visar på Arvidsjaurns betydelse som handels- och kyrkoplats. Bostadshusets arkitektur visar på ett skifte där mönsterritningar och arkitektritade hus allt mer används även i det vardagliga byggandet. Byggnadens kulturhistoriska värde är även kopplat till Storgatans offentliga karaktär och betydelse som huvudaxel genom Arvidsjaur.

Byggnaderna, huvudbyggnad/bostadshus samt ekonomibyggnader, bör skyddas i detaljplan: Rivningsförbud, skyddsbestämmelser för byggnadens ursprungliga delar och material; varsamhetsbestämmelser för ändring och underhåll så att byggnadens karaktär, arkitektur och kulturhistoriska värde bibehålls. Bottenvåningens karaktär av offentlig lokal och butik med koppling direkt till Storgatan bör vidmakthållas. Gårdshuset/magasinsbyggnadernas slutna fasader mot Garvaregatan bör bibehållas. Nya dörr- och fönsteröppningar bör undvikas.

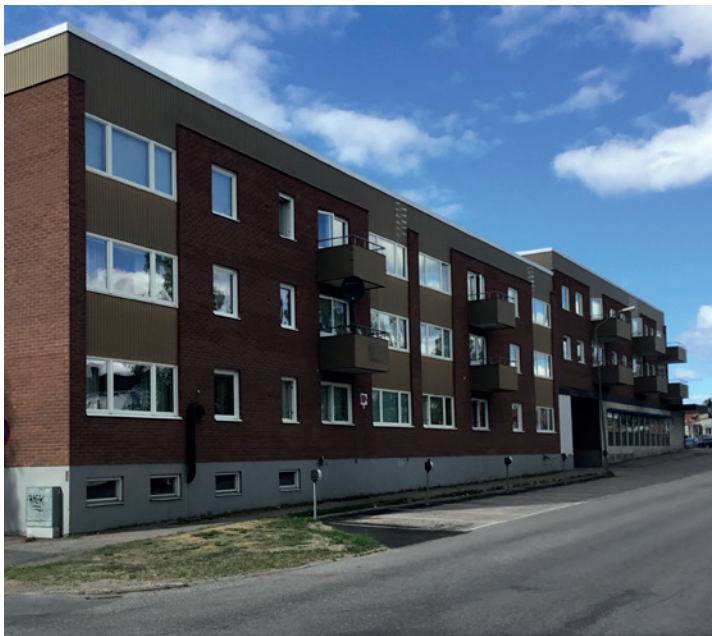
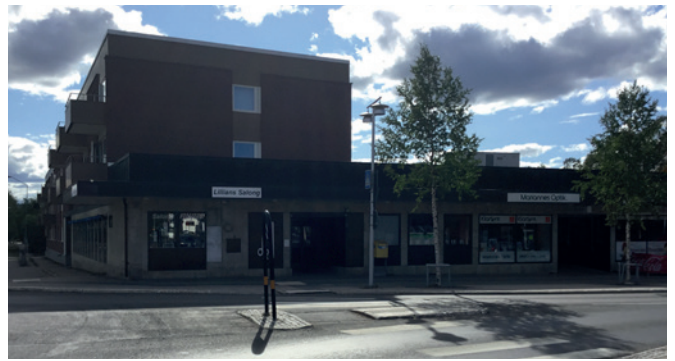
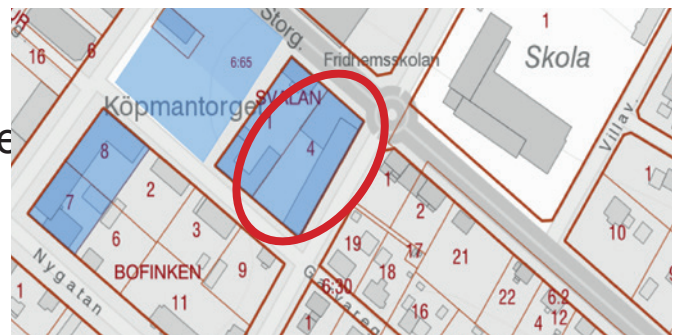
Fastighet: Svalan 4
Adress: Storgatan 26 & Västlundavägen 45

Byggnaden har en modernistisk arkitektur karaktäristisk för 1960-talet. Mot Storgatan är byggnaden anpassad till kvartersstrukturen med utskjutande verksamhetslokaler i bottenplan. Byggnaden är också lite indragen från Storgatan för att skapa ett släpp in mot kvarteret. I hörnet mot Storgatan är byggnadsvolymen lite högre så att hörnet och nivåskillnaderna markeras. Fasaden i bottenvåning mot Storgatan har fönsterbröstningar i plåt och är klädd i marmor. Fasad i mörkrött tegel med plåt-detalljer som markerar horisontala fönsterband. Byggnaden är stramt utformad. Istället för takfot har den en lite indraget tak med karaktäristiskt plåtarbete. Balkongerna är utskjutande och skulpturala med en karaktäristisk front av plåt. Fönstren är symmetriskt placerade, indelade i tre luft respektive ett. Det ger en varierad rytm samtidigt som det bidrar till den strama arkitekturen.

Byggnaderna är välbevarade representanter för modernismens byggande och arkitektur. Detaljer, den karaktäristiska tegelarkitekturen och det arkitektoniska utförandet visar på 1960-talets byggande där det rationella byggandet samspelar med genomtänkta materialval och anpassning till kvartersstrukturen. Byggnaderna visar på hur moderna bostäder skapades i en tid av ökat bostadsbehov och moderna bostäder. Byggnadens kulturhistoriska värde är även kopplat till Storgatans offentliga karaktär där boende blandas med olika typer av butiker och verksamheter.

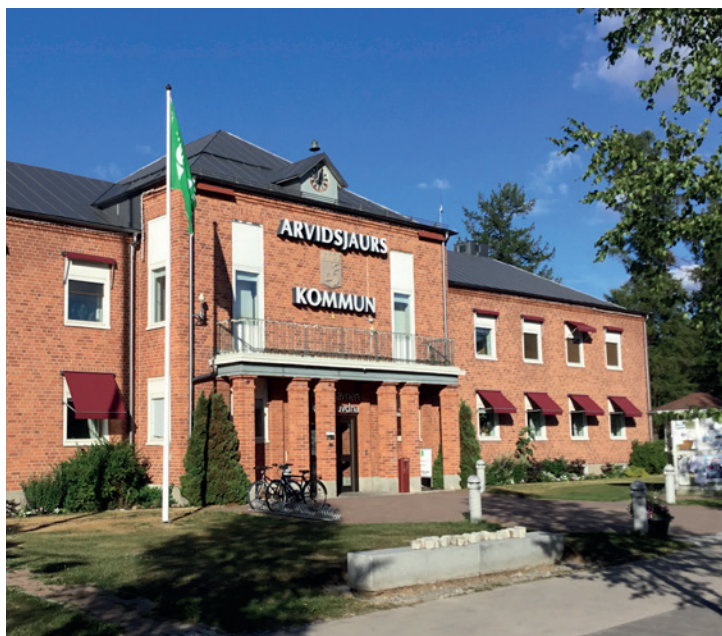
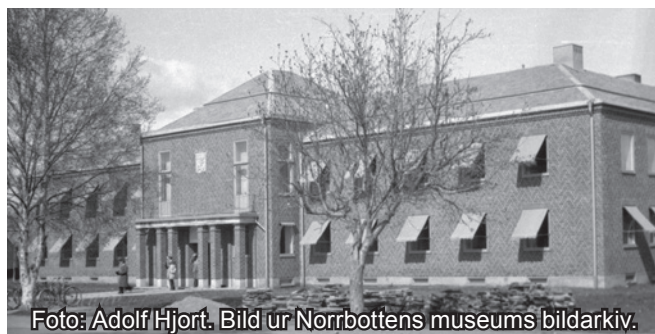
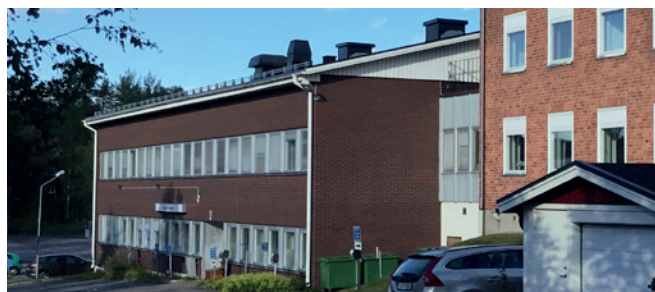
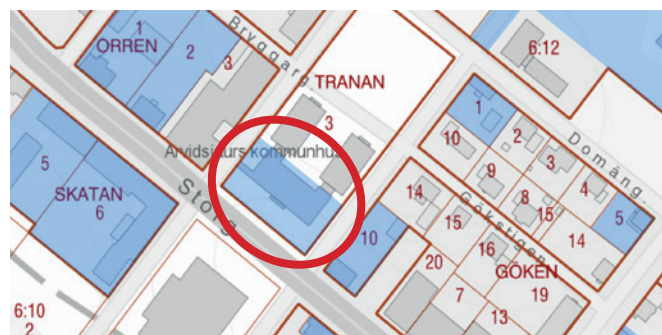
Fastighet: Tranan 3, Stadshuset
Adress: Storgatan 13

Modernism i klassicistiskt utförande. Den är formad som ett U där det utskjutande mittpartiet (mittrisalit) med balkong och pelarentré är den dominerande huvudfasaden mot Storgatan. Det klassicistiska utförandet är genomgående även i materialval, där fasadens röda tegel är komponerad med det tidigare skiffertaket vilket ger en materialkänsla som kopplar historiskt bakåt i tiden. Det monumentala uttrycket samspelar även med byggnadens funktion som maktens boning och Arvidsjaur kommunhus. Det utskjutande mittpartiet rymmer idag kommunfullmäktigesalen. Parkmarken framför byggnaden förstärker den officiella karaktären på byggnaden.

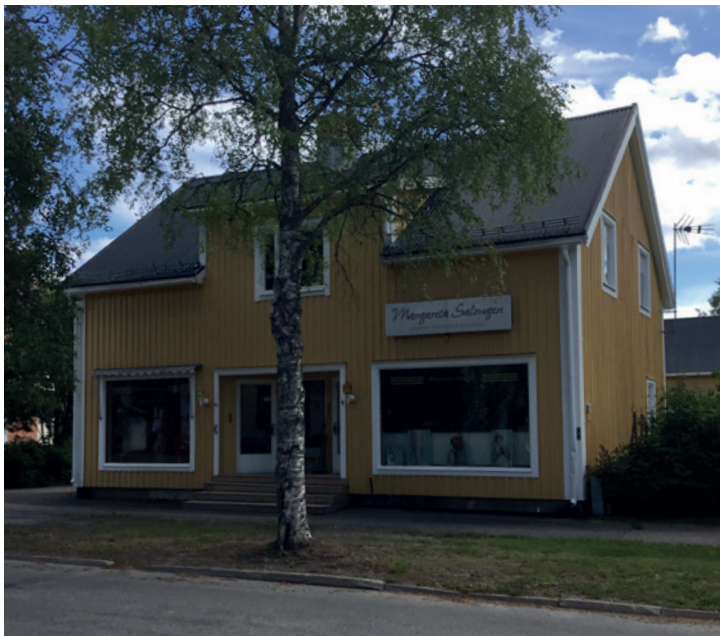
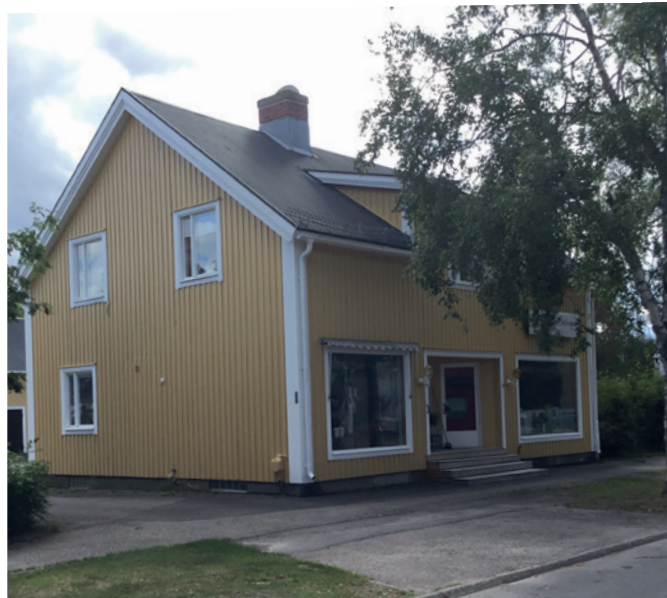
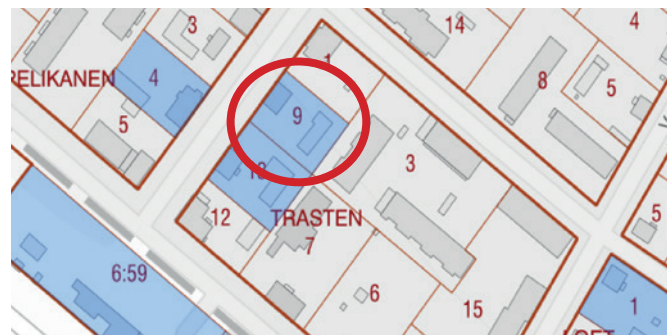
Fastighet: Trasten 9
 Adress: Stationsgatan 6

Träarkitektur karaktäristisk från de första decennierna av 1900-talet. Huvudbyggnaden har sadeltak och locklistpanel med markerade hörn och frontespis på långsidan. Ursprungligen var fönstren troligen tvåluftsfönster med liggande spröjs, båda karaktäristiska för 1920-talets klassicism. Karaktäristiskt är också att byggnaden är en del av stadsplanen från 1884 och 1892 där bl.a. fasad i liv mot gata, bostadsentré från gården och uthus i fastighetsgräns in mot kvarteret är en bärande del av områdets karaktär.

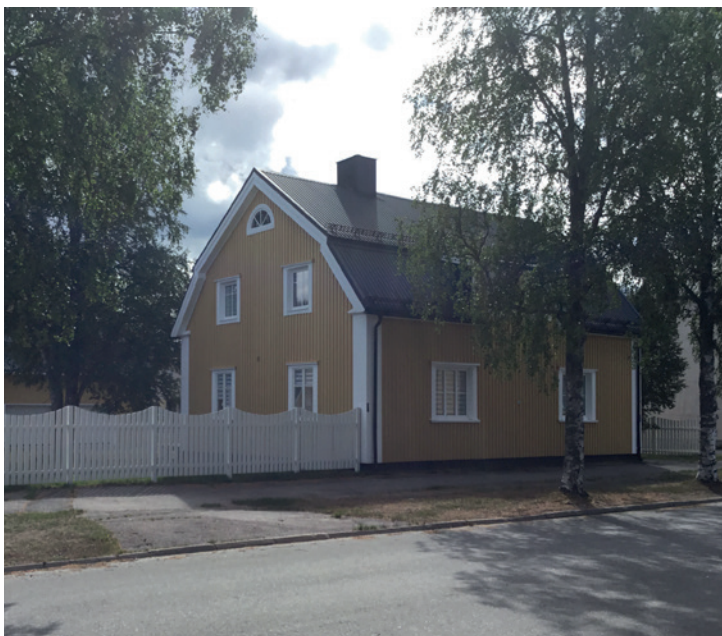
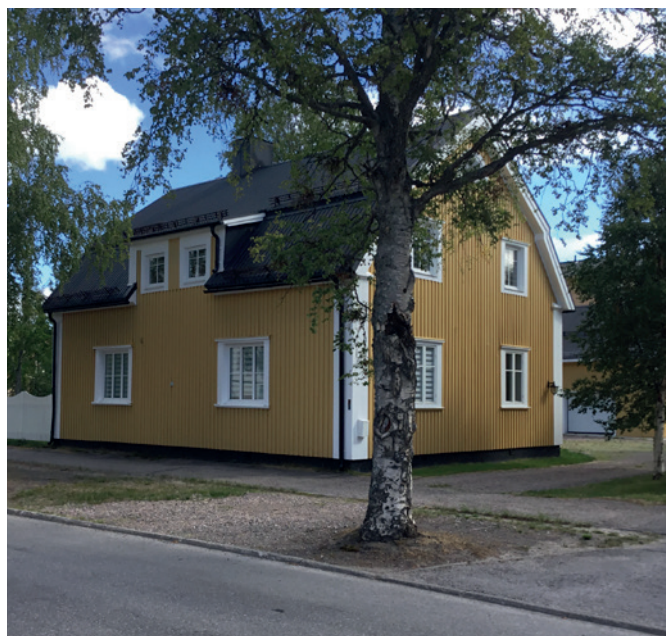
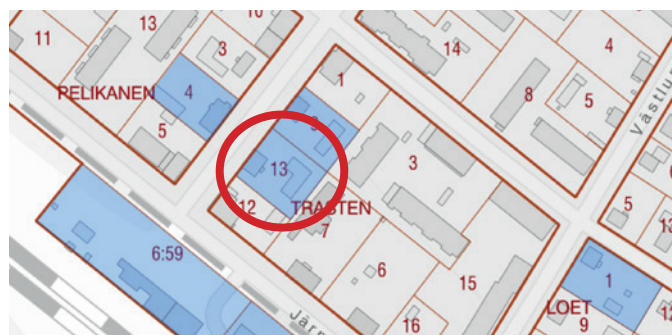
Fastighet: Trasten 13
Adress: Stationsgatan 4

Träarkitektur karaktäristisk från de första decennierna av 1900-talet. Huvudbyggnaden har brutet plåttäckt tak och locklistpanel med markerade hörn och takkupa på långsidan. Fönstren är bytta men liknar de ursprungliga: två- och trelufts-fönster med liggande spröjs, samt lunettfönster på gavlarna, båda karaktäristiska för 1920-talets klassicism. Karaktäristiskt är också att byggnaden är en del av stadsplanen från 1884 och 1892 där bl.a. fasad i liv mot gata, entré från gården och uthus i fastighetsgräns in mot kvarteret är en bärande del av områdets karaktär. Gårdshuset består av en bostadsdel samt ett garage/ekonomidel.

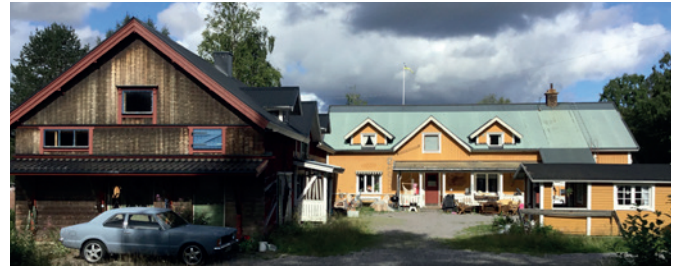
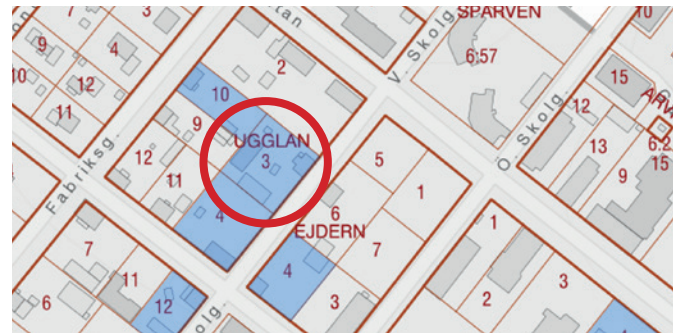
Fastighet: Ugglan 3
Adress: Västra skolgatan 9

Fastigheten har tre byggnader som tillsammans bildar en gårdsmiljö med ekonomibyggnader och bostadshus, tidigare en mycket typisk bebyggelse för Arvidsjaur. Alla byggnader har sadeltak och träpanel. Karaktäristiskt är också att byggnaden trots sin agrara karaktär inlemats i stadsplanen från 1884. Ett av de äldsta husen i Arvidsjaur, Jan Orsa-stugan, som först ska ha stått vid sjön Ringlet, är inbyggd i uthuset. Ursprunglig karaktär: ekonomibyggnaden har stående rödfärgad panel utan lock med vita knutar och dörr- och fönsterfoder. Svart, eller mörkmålade dörrar. Gårdshus sexdelade spröjsade fönster med två respektive tre luft, sadeltak med frontespis med vindsfönster. Stående locklistpanel.

Byggnaderna har trots många förändringar en bevarad karaktär som visar på den inhemska vardagliga träarkitektur som är typisk för Arvidsjaur i början av 1900-talet. Gårdsmiljön representerar en agrar period i Arvidsjaur historia såväl som den Arvidsjaur tidiga bebyggelse och den process av flyttande som skapandet av nya Arvidsjaur innebär. Byggnaden och gården har även sitt kulturhistoriska värde kopplat till den stadsplan som satt sin starka prägel på Arvidsjaur bebyggelse i det att stadsplanen inkluderat gårdsmiljön i sin struktur. Byggnaden och gårdsmiljön är en del av stadsplanens och stadsmiljöns kulturhistoriska värde.

Byggnaderna, huvudbyggnad/bostadshus samt ekonomibyggnader, bör skyddas i detaljplan: Rivningsförbud, skyddsbestämmelser för byggnadens ursprungliga delar och material; varsamhetsbestämmelser för ändring och underhåll så att byggnadens karaktär, arkitektur och kulturhistoriska värde bibehålls. Vid ändringar av byggnaderna så som t ex byte av fönster ommålning eller byte av panel, bör ursprunglig arkitektur, material och utseende återskapas. Ny eller kompletterande ekonomibyggnad bör placeras i fastighetsgräns, in mot kvarteret. Gårdsytan bör fortsatt hållas öppen.

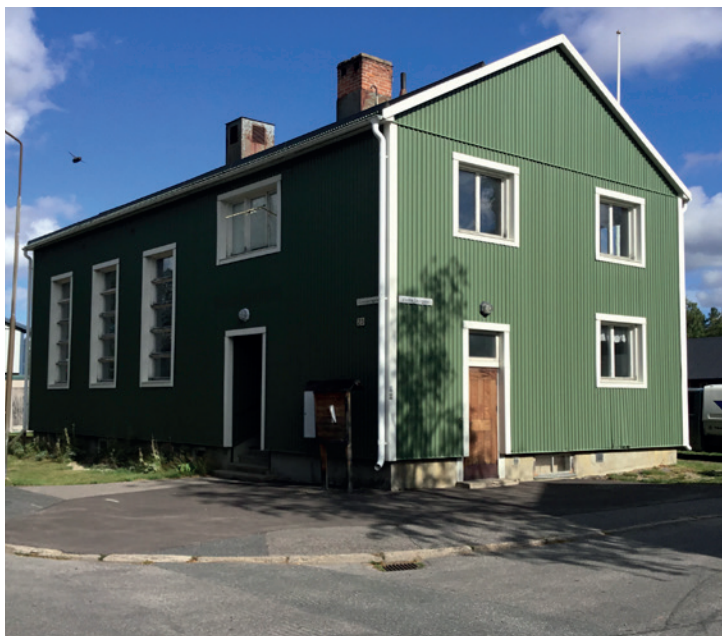
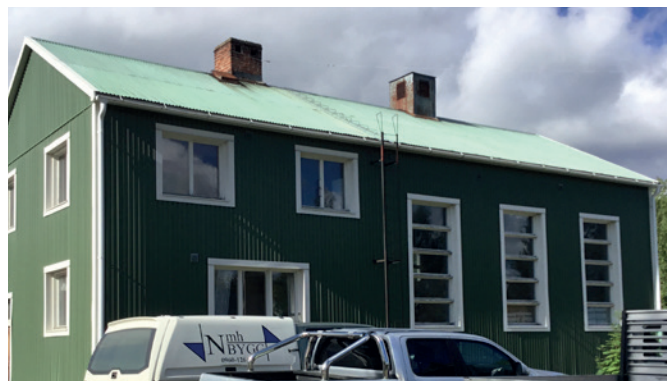
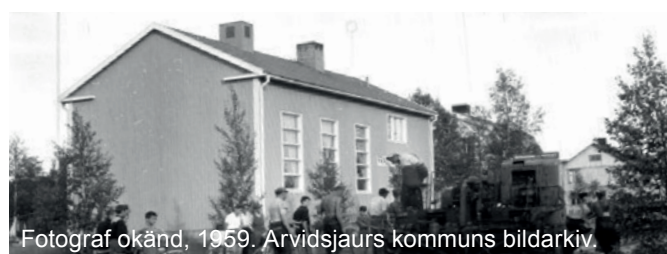
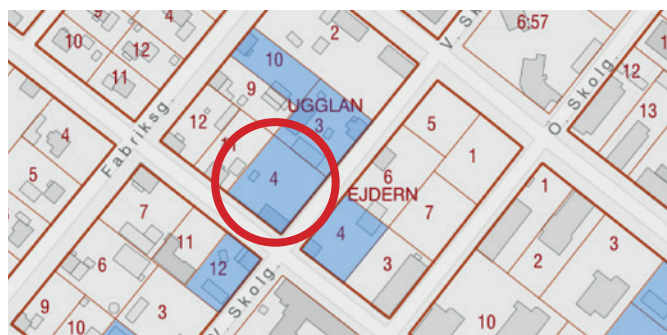
Fastighet: Ugglan 4
Adress: Skomakaregatan 23

Byggnaden har arkitektur karaktäristisk för modernismen. Den har sadeltak, kopplade tvåluftsfönster samt vertikala fönsterband. Entréer mot gata samt de vertikala fönstren ger byggnaden en offentlig karaktär vilket kan tillskrivas den tidigare funktionen som frikyrkobyggnad. Dock är byggnaderna tilläggsisolerade och nytt fasadmateriäl är plåt. Karaktäristiskt är också att byggnaden är en del av stadsplanen från 1884 där bl.a. fasad i liv mot gata och uthus i fastighetsgräns in mot kvarteret är en bärande del av områdets karaktär. Byggnaden har entré från gata vilket troligen kan tillskrivas att byggnaden haft funktion som frikyrka och därmed har en mer offentlig karaktär. Ursprunglig karaktär: Troligen träpanel, kopplade två och treluftsfönster.

Byggnaden representerar den modernistiska arkitekturen och dess genomslag i Sverige i såväl bostadsarkitektur som för verksamheter och publika byggnader. Byggnaden har även sitt kulturhistoriska värde kopplat till den stadsplan som satt sin starka prägel på Arvidsjaurs bebyggelse. Byggnaden utgör en del av den övergripande stadsplanens och stadsmiljöns kulturhistoriska värde. Det kulturhistoriska värdet är även kopplat till att byggnadens funktion som kyrkolokal åt Frälsningsarmén, en av Arvidsjaurs frikyrkor.

Byggnaden bör skyddas i detaljplan: Rivningsförbud, skyddsbestämmelser för byggnadens ursprungliga delar och material; varsamhetsbestämmelser för ändring och underhåll så att byggnadens karaktär, arkitektur och kulturhistoriska värde bibehålls. Vid ändringar av byggnaden så som t ex byte av fasadmateriäl, bör ursprunglig arkitektur, material och utseende återskapas efter tidstypisk karaktär. Ny eller kompletterande ekonomibyggnad bör placeras i fastighetsgräns, in mot kvarteret.

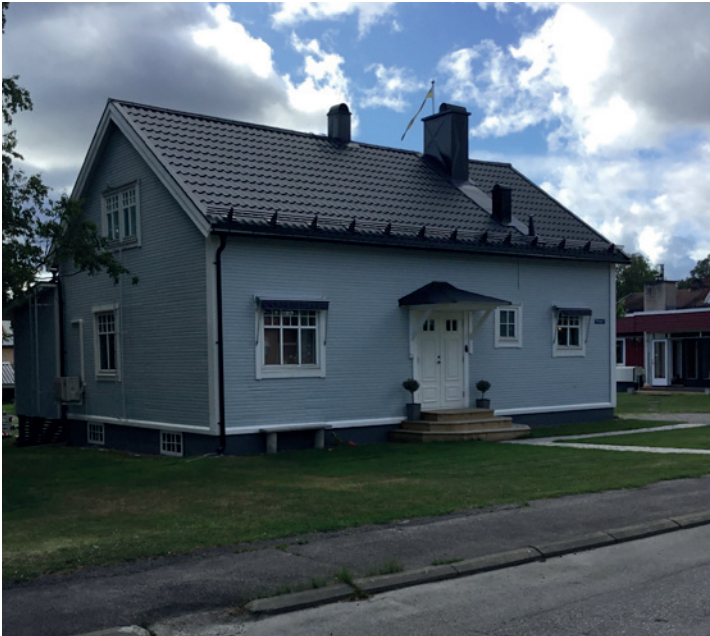
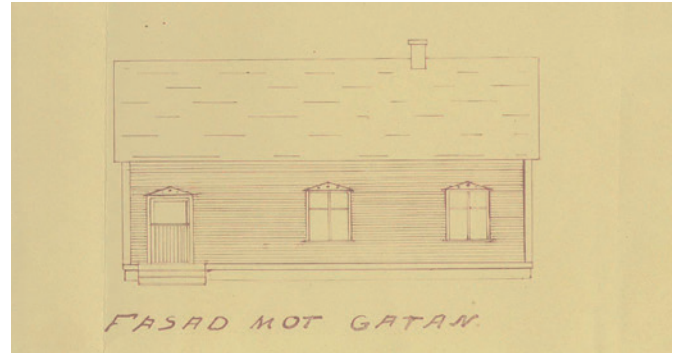
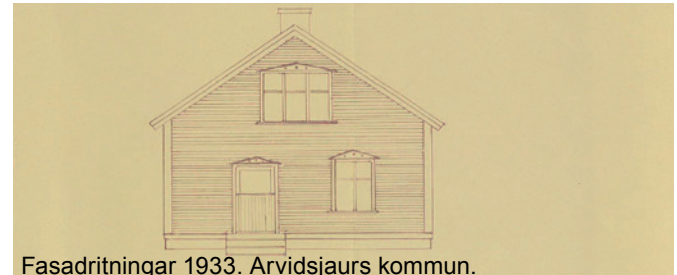
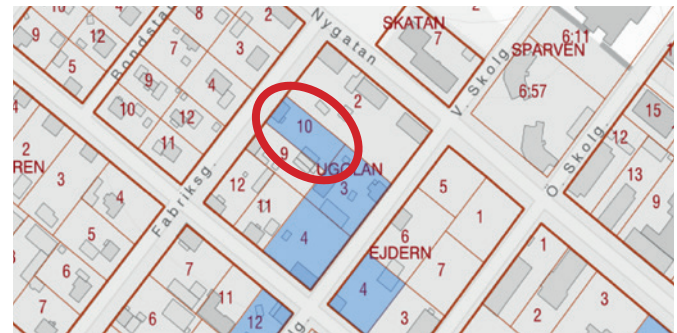
Fastighet: Ugglan 10
Adress: Fabriksgatan 12

Träarkitektur, karaktäristisk från de första seklerna av 1900-talet. Huvudbyggnaden har ett plåttäckt sadeltak och liggande panel med markerade hörn. Karaktäristiskt är att byggnaden är en del av stadsplanen från 1884 där bl.a. fasad i liv mot gata och uthus i fastighetsgräns in mot kvarteret är en bärande del av områdets karaktär. Fönstren är utbytta, ny entré och nya fönsterhåll upptagna. Ursprungligen hade byggnaden entré från gatan och köksentré från gaveln. Fönstren var symmetriskt placerade på långsidan. Äldre foton visar att fönstren var sexdelade tvåluftsfönster med liggande spröjs. Byggnaden är fortfarande täckt med en smal liggande panel. Eventuellt ursprunglig.

Byggnaden är bevarad till sin yttre form, volym och fasadbeklädnad. Den därmed visar byggnaden på den inhemska vardagliga träarkitektur som är typisk för Arvidsjaur i början av 1900-talet. Det kulturhistoriska värdet är kopplat till att byggnaden har varit lokaler för Sion, en av Arvidsjauris frikyrkor, vilket präglat byggnadens arkitektur. Byggnaden och gården har även sitt kulturhistoriska värde kopplat till den stadsplan som satt sin starka prägel på Arvidsjauris bebyggelse. Byggnaden utgör en del av den övergripande stadsplanens och stadsmiljöns kulturhistoriska värde.

Byggnaden bör skyddas i detaljplan: Rivningsförbud, skyddsbestämmelser för byggnadens ursprungliga delar och material; varsamhetsbestämmelser för ändring och underhåll så att byggnadens karaktär, arkitektur och kulturhistoriska värde bibehålls. Vid ombyggnad bör den ursprungliga karaktären återskapas. Ny eller kompletterande ekonomibygnad bör placeras i fastighetsgräns, in mot kvarteret.

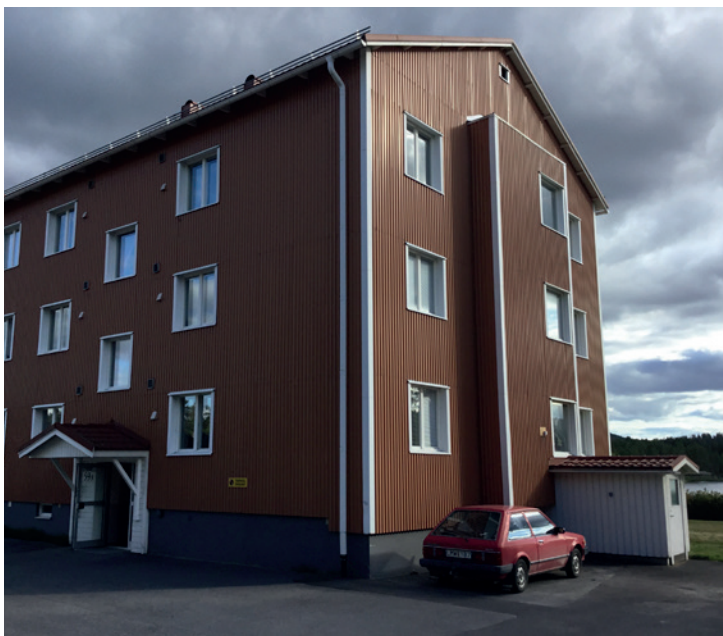
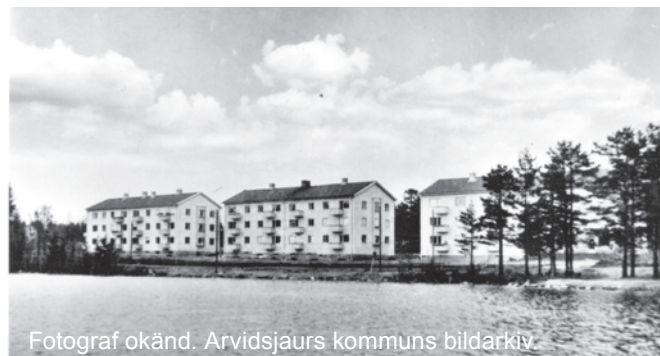
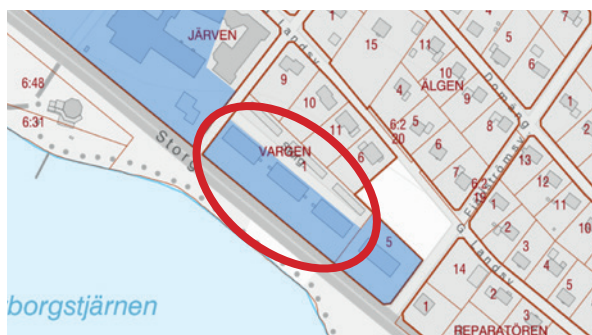
Fastighet: Vargen 1
 Adress: Storgatan 55a-b, 57a-b &
 59a-b

Byggnaderna är s.k. lamellhus med sadeltak, med en modernistisk putsarkitektur karaktäristisk för 1940-talet. Dock är byggnaderna tilläggsisolerade och nytt fasadmateriale är plåt som, även om detaljer och material försvunnit, bibehållit mycket av arkitekturens karaktäristiska. Fönstersättningen är helt symmetrisk på varsin sida om trapphusen. Fönstren är kopplade tvåluftsfönster. Utskjutande burspråk på gavlarna. Byggnaden har ett lätt sadeltak med tunn, utskjutande takfot. Materialvalet var ursprungligen lika det som finns i Vargen 1: genomgående uttänkt och samkomponerat; såsom marmorplattor kring entréer, ett lätt och betongtak över porten, balkonger med sinusplåt och smidesdetaljer i fronterna.

Byggnaderna är representanter för modernismens och funktionalismens byggande och arkitektur. Även med de förändringar byggnaderna genomgått visar detaljer, den karaktäristiska putsarkitekturen och det arkitektoniska utförandet på 1940-talets byggande med friliggande lamellhus som skapar ljus och luft kring boendet, och där det rationella byggandet samspelar med genomtänkta materialval. Byggnaderna visar på hur moderna bostäder skapades i en tid av nya arkitektoniska ideal, ett ökat bostadsbehov och moderna bostäder. Byggnaderna på Vargen 1 och Vargen 5 tillhör den första generationens moderna flerbostadshus i Arvidsjaur, byggda av Riksbyggen.

Byggnaderna, huvudbyggnad/bostadshus samt ekonomibyggnader, bör skyddas i detaljplan: Rivningsförbud, skyddsbestämmelser för byggnadens ursprungliga delar och material; varsamhetsbestämmelser för ändring och underhåll så att byggnadens karaktär, arkitektur och kulturhistoriska värde bibehålls. Vid ändringar av byggnaderna så som t ex byte av fönster, balkonger eller fasadmateriale, bör ursprunglig putsarkitektur och utseende återskapas. Det öppna området framför byggnaderna ut mot Storgatan bör fortsatt hållas obebyggt.

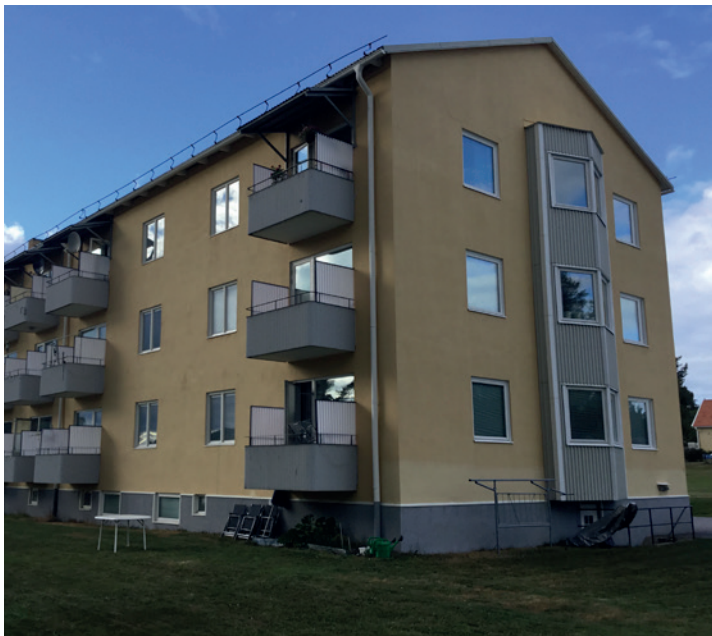
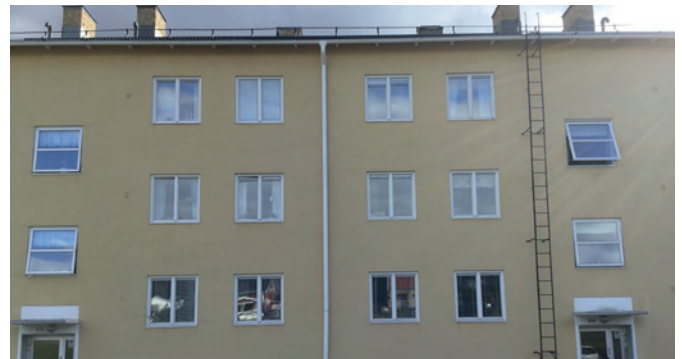
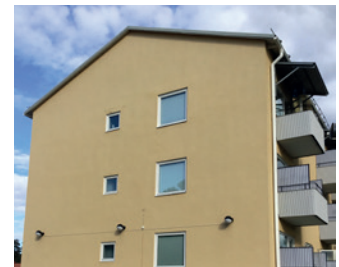
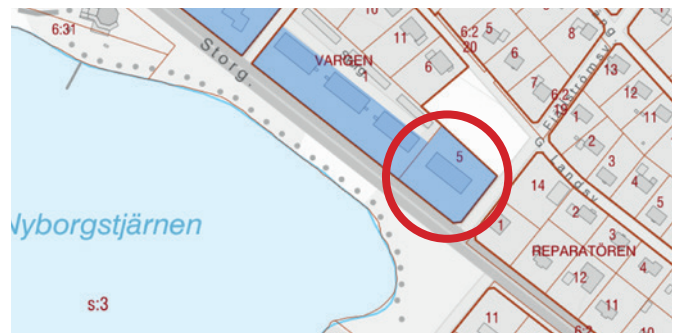
Fastighet: Vargen 5
Adress: Storgatan 61

Byggnaden är ett s.k. lamellhus med sadeltak, med en modernistisk putsarkitektur karaktäristisk för 1950-talet. Fönstersättningen är helt symmetrisk på varsin sida om trapphusen. Fönstren är kopplade tvåluftsfönster. Utskjutande burspråk på gavlarna. Byggnaden har ett lätt sadeltak med tunn, utskjutande takfot. Färgsättningen går i nyanser vanliga för 1950-talets modernism i ljusst gul puts och mörkare (grå) sockel. Materialvalet är genomgående uttänkt och samkomponerat; såsom marmorplattor kring entréer och har ett lätt betongtak över porten. Porten är utbytt till en aluminiumport. Karaktäristiskt är att portar ursprungligen är i trä, ofta i ek. Balkongerna har kvar sitt originalutseende med sinusplåt och smidesdetaljer i fronterna.

Byggnaden är en välbevarad representant för modernismens och funktionalismens byggande och arkitektur. Detaljer, den karaktäristiska putsarkitekturen och det arkitektoniska utförandet på 1940-talets byggande med friliggande lamellhus som skapar ljus och luft kring boendet, och där det rationella byggandet samspelar med genomtänkta materialval. Byggnaderna visar på hur moderna bostäder skapades i en tid av nya arkitektoniska ideal, ett ökat bostadsbehov och moderna bostäder. Byggnaderna på Vargen 1 och Vargen 5 tillhör den första generationens moderna flerbostadshus i Arvidsjaur, byggda av Riksbyggen.

Byggnaderna, huvudbyggnad/bostadshus samt ekonomibyggnader, bör skyddas i detaljplan: Rivningsförbud, skyddsbestämmelser för byggnadens ursprungliga delar och material; varsamhetsbestämmelser för ändring och underhåll så att byggnadens karaktär, arkitektur och kulturhistoriska värde bibehålls. Det öppna området framför byggnaderna ut mot Storgatan bör fortsatt hållas obebyggt. Vid ändring av portar och entréer bör portens utseende och material återskapas med tidstypisk karaktär.

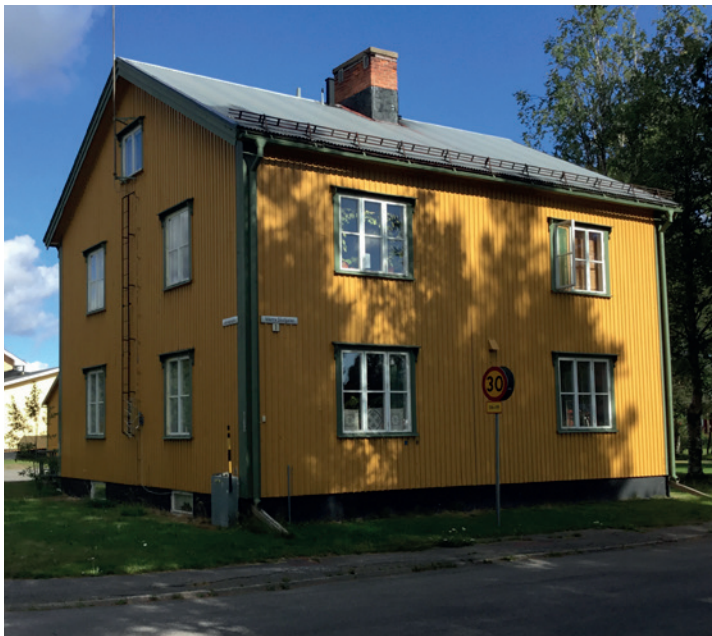
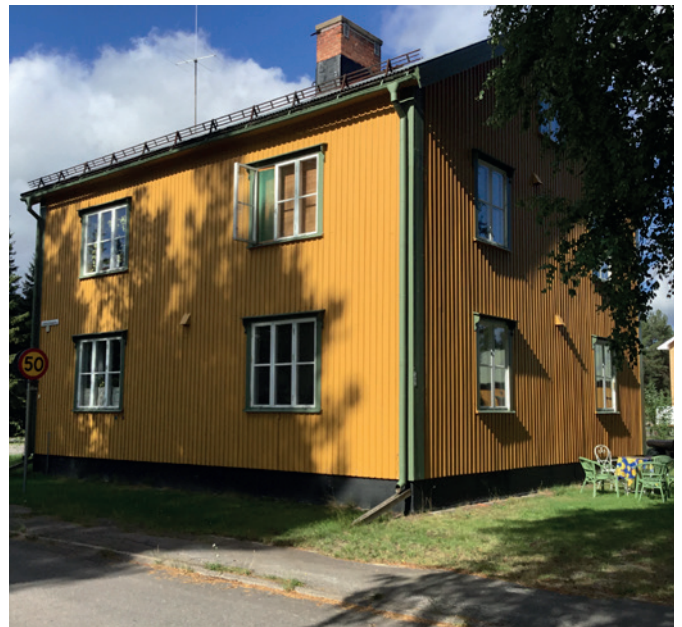
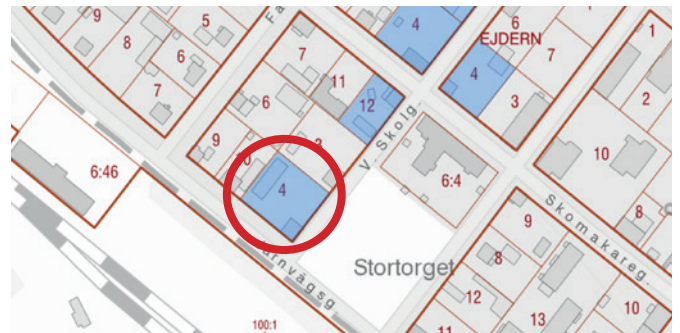
Fastighet: Viggen 3
 Adress: Västra skolgatan 3

Träarkitektur karaktäristisk från de första decennierna av 1900-talet. Huvudbyggnaden har sadeltak och locklistpanel. Fönstren har tvåluft på gavlarna och treluft på långsidan, alla med liggande spröjs, karaktäristiska för 1920-talets klassicism. Karaktäristiskt är också att byggnaden är en del av stadsplanen från 1884 där bl.a. fasad i liv mot gata, entré från gården och uthus i fastighetsgräns in mot kvarteret är en bärande del av områdets karaktär.

Byggnaden är välbevarad och visar på den inhemska vardagliga träarkitektur som är typisk för Arvidsjaur i början av 1900-talet. Byggnaden och gården har även sitt kulturhistoriska värde kopplat till den stadsplan som satt sin starka prägel på Arvidsjaur bebyggelse. Byggnaden och gårdsmiljön utgör en del av den övergripande stadsplanens och stadsmiljöns kulturhistoriska värde.

Byggnaden bör skyddas i detaljplan: Rivningsförbud, skyddsbestämmelser för byggnadens ursprungliga delar och material; varsamhetsbestämmelser för ändring och underhåll så att byggnadens karaktär, arkitektur och kulturhistoriska värde bibehålls. Ny eller kompletterande ekonomibyggning bör placeras i fastighetsgräns, in mot kvarteret.

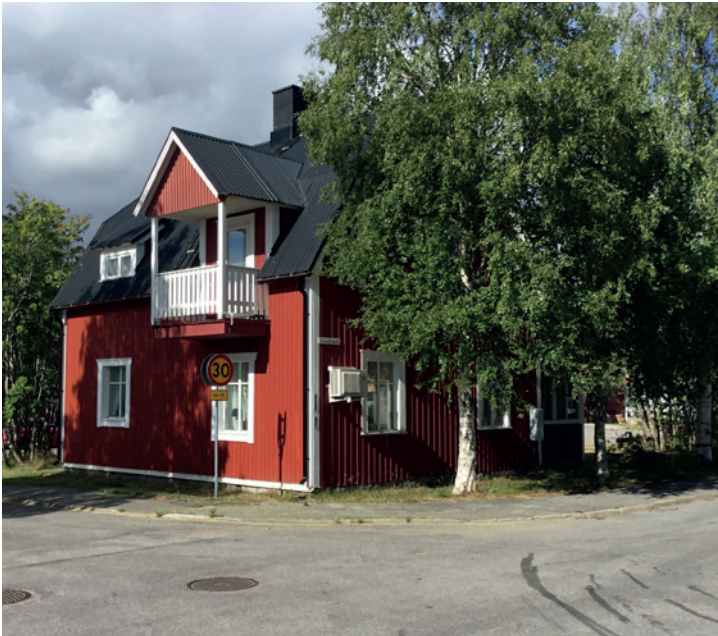
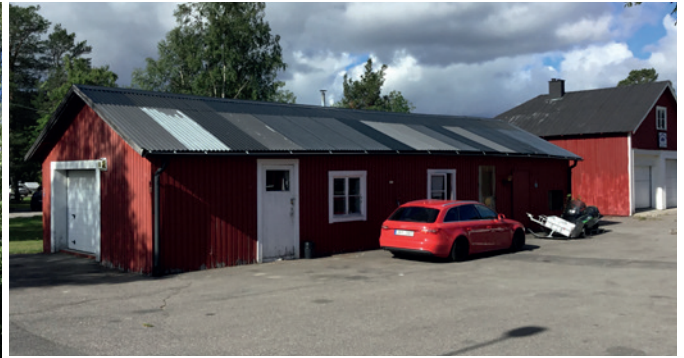
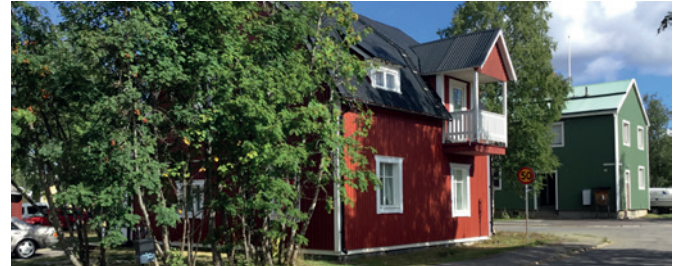
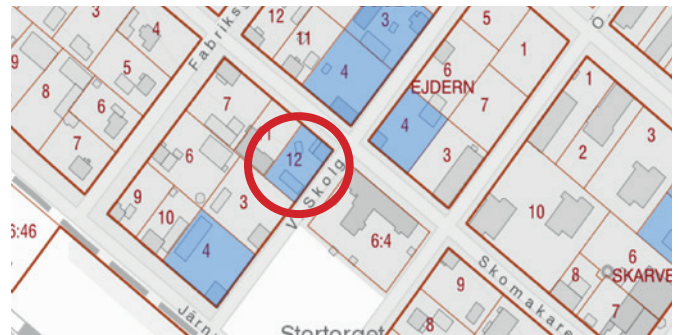
Fastighet: Vigen 12
 Adress: Skomakaregatan 26

Träarkitektur karaktäristisk från de första decennierna av 1900-talet. Huvudbyggnaden har brutet plåttäckt tak med liten takkupa och locklistpanel med markerade hörn. Karaktäristiskt är också att byggnaden är en del av stadsplanen från 1884 där bl.a. fasad i liv mot gata, entré från gården och uthus i fastighetsgräns in mot kvarteret är en bärande del av områdets karaktär. Ursprungligen hade byggnaden tvåluftsfönster med korpst. Balkongen saknade tak och istället sträckte sig fasaden som en frontespis vidare upp över takfoten.

Byggnaden är välbevarad och visar på den inhemska vardagliga träarkitektur som är typisk för Arvidsjaur i början av 1900-talet. Byggnaden och gården har även sitt kulturhistoriska värde kopplat till den stadsplan som satt sin starka prägel på Arvidsjaur's bebyggelse. Byggnaden och gårdsmiljön utgör en del av den övergripande stadsplanens och stadsmiljöns kulturhistoriska värde.

Byggnaden bör skyddas i detaljplan: Rivningsförbud, skyddsbestämmelser för byggnadens ursprungliga delar och material; varsamhetsbestämmelser för ändring och underhåll så att byggnadens karaktär, arkitektur och kulturhistoriska värde bibehålls. Vid ändringar av byggnaderna så som t ex byte av fönster ommålning eller byte av panel, bör ursprunglig arkitektur, material och utseende återskapas. Ny eller kompletterande ekonomibyggnad bör placeras i fastighetsgräns, in mot kvarteret.

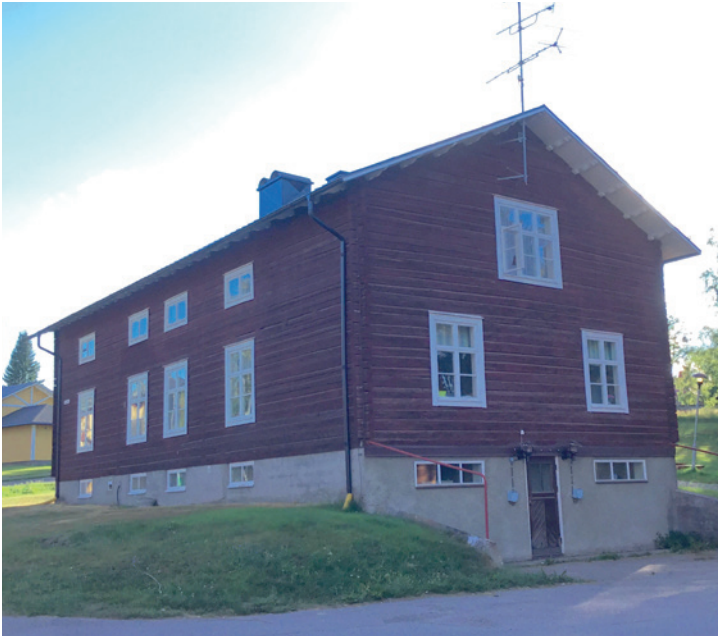
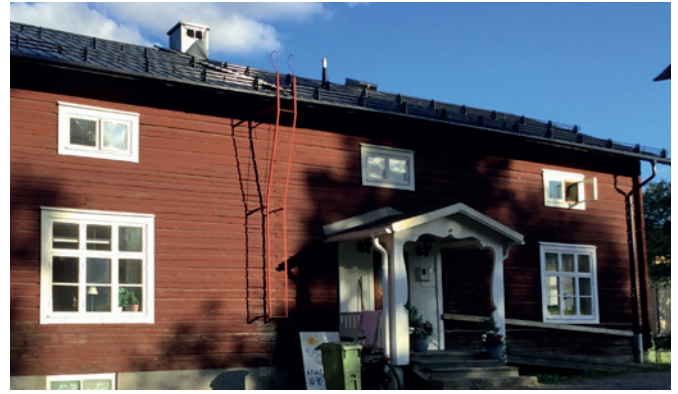
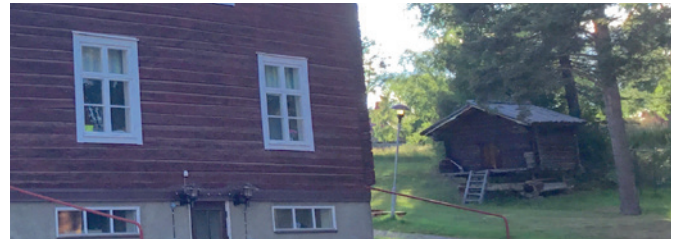
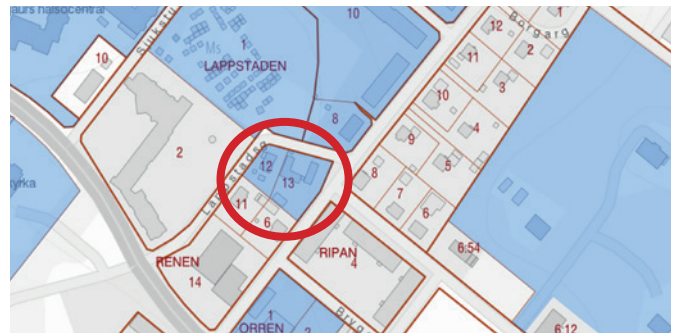
Fastighet: Ärlan 8, Arvasgården
Adress: Borgargatan 7

Byggnaderna består av en timrad envåningsbyggnad med förhöjt väggliv samt en liten timrad aitta på stolpar. Huvudbyggnaden har synligt liggtimmer som är målat med röd slamfärg. Det har sadeltak med utskjutande takfot och fönster med två- respektive tre luft. Entrén är försedd med en bro med utsirade dekorationer. Byggnaden är flyttad från Storgatan och tillhörde ursprungligen skogsbolaget Munksund. Häbbret är lika de som återfinns i det intilliggande Lappstan. Ursprungligt takmaterial troligen papp eller plåt.

Byggnaden är välbevarad och visar på den inhemsk vardagliga träarkitektur som är typisk för Arvidsjaur i början i slutet av 1800-talet. Byggnadens kulturhistoriska värde ligger också i dess funktion som kontorsbyggnad åt skogsbolaget Munksund och som representant för skogs- och sågverksindustrins betydelse i Arvidsjaur och Sverige. Det timrade häbbret är en välbevarad representant för det skogssamiska kulturarvet och byggnadstradition och är starkt kopplat till den intilliggande samiska kyrkstaden Lappstaden.

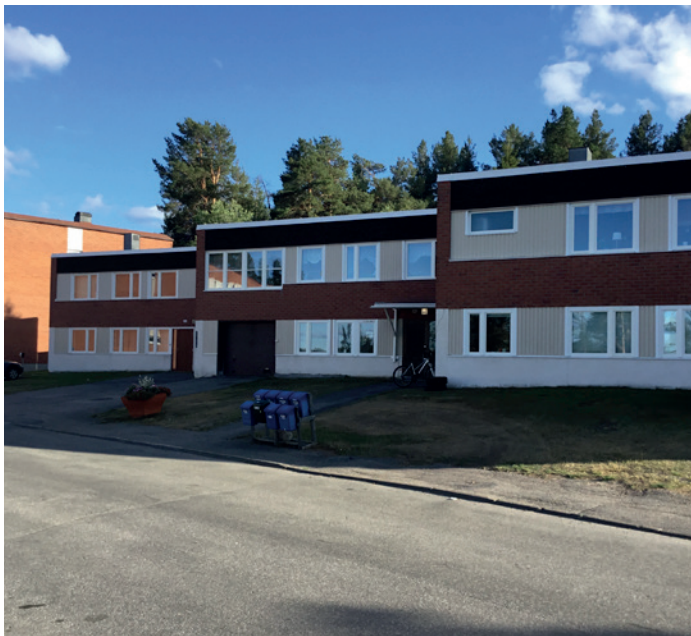
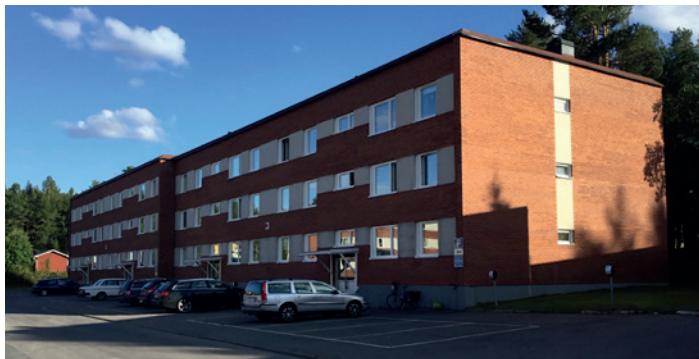
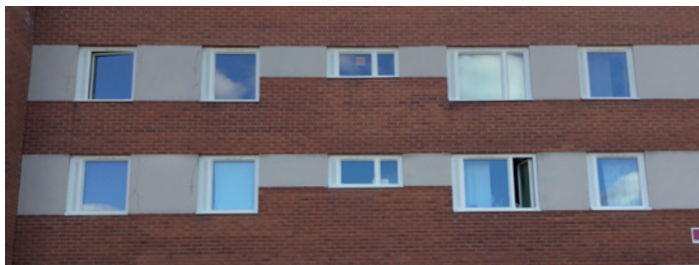
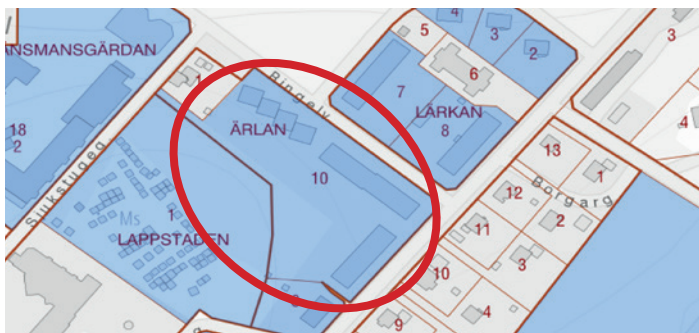
Fastighet: Ärlan 10
Adress: Ringelvägen 34a-d & 36a-d

Byggnadernas arkitektur är modernistisk, karaktäristisk för 1960-talet. De är fristående som hus-i-park som är karaktäristiskt för modernismen och består av trevånings flerbostadshus och tvåvånings radhus. Fasad i rött tegel, putsdetaljer markerar horisontala fönsterband samt gavlarnas vertikalitet. Radhusen har träpanel som markerar fönsterbanden samt mörka trädetaljer vid takfot. Den strama arkitekturen syns bl.a i det platta taket med minimal takfot. I flerbostadshusen är fönstren symmetriskt placerade, mindre fönster ovan entréer skapar variation. Radhusens fönster är delvis osymmetriska. Radhusen är snedställda mot gatan och förskjutna mot varandra.
